Il crollo del versante nord della Rupe di San Leo del 27 febbraio 2014: studio e monitoraggio a un anno di distanza

di Claudio Corrado Lucente
funzionario geologo del Servizio Area Romagna
(ex Servizio tecnico di bacino Romagna)

Articolo pubblicato su:
Il Geologo dell'Emilia-Romagna
Anno XIV, Numero 52

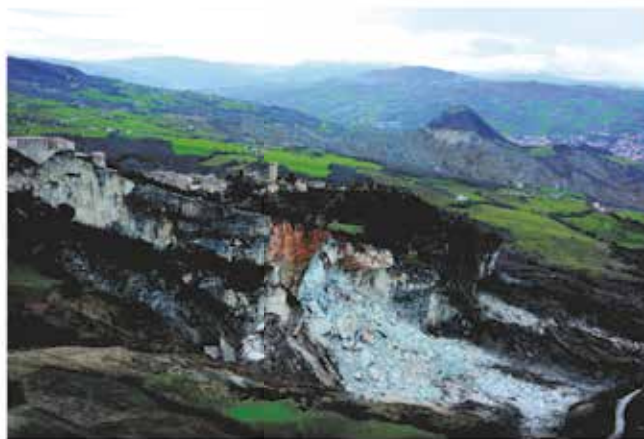
Il crollo della rupe di San Leo, del 27 febbraio 2014, è avvenuto per il collasso di un'ampia porzione dell'ammasso roccioso per un fronte largo 160 metri e alto circa 90 metri con un volume complessivo coinvolto di 330.000 mc (Fig. 5).

Fig. 5 - Foto panoramica da elicottero (vista da nord-est) che mostra la parete del crollo e l'accumulo detritico sottostante in tutto il suo sviluppo in corrispondenza del versante nord della rupe.

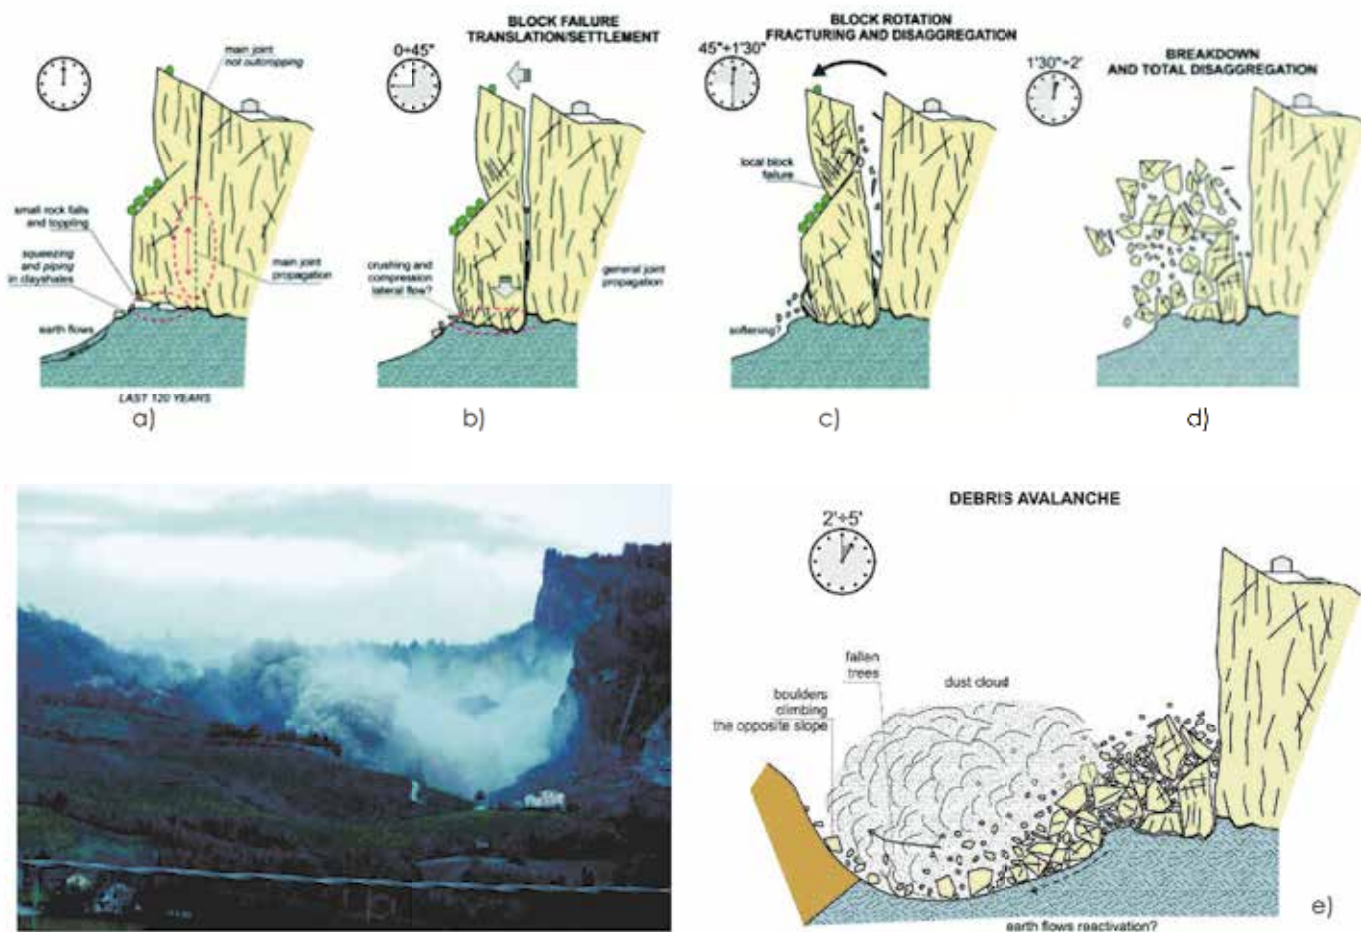
e violento crollo (*block and debris avalanche*, Fig. 6e) propagatosi lungo la valle del fosso Campone per un tratto di 400 metri, sollevando una gigantesca nuvola di polvere e proiettando blocchi di roccia per centinaia di metri, disseminati lungo il versante opposto. La coltre di detrito è arrivata a colmare parte della valle del fosso Campone per una superficie di 60.000 mq con blocchi ciclopici di dimensioni anche oltre i 10.000 mc.

Fig. 6 - Ipotesi sulla dinamica del fenomeno franoso del 27 febbraio 2014: a) propagazione della frattura verso il basso; b) completa rottura e appoggio sulle argille rammollite del substrato; c) ribaltamento; d) crollo e disgregazione della massa rocciosa; e) propagazione del detrito (da Borgatti et al., 2015). Nella foto è immortalato il momento del crollo con il sollevamento di un'immensa nuvola di polvere e frammenti di roccia.

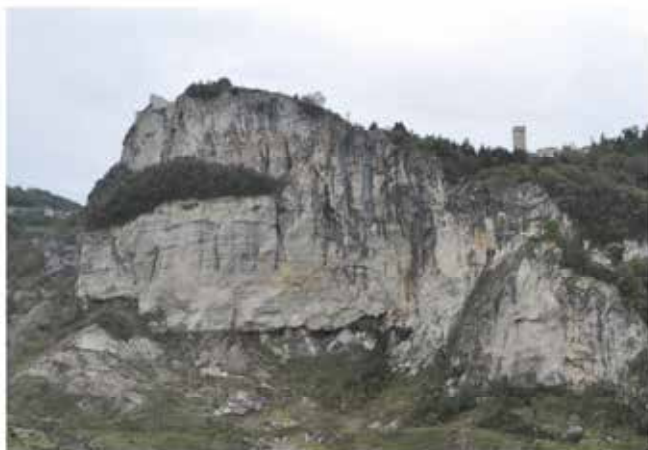
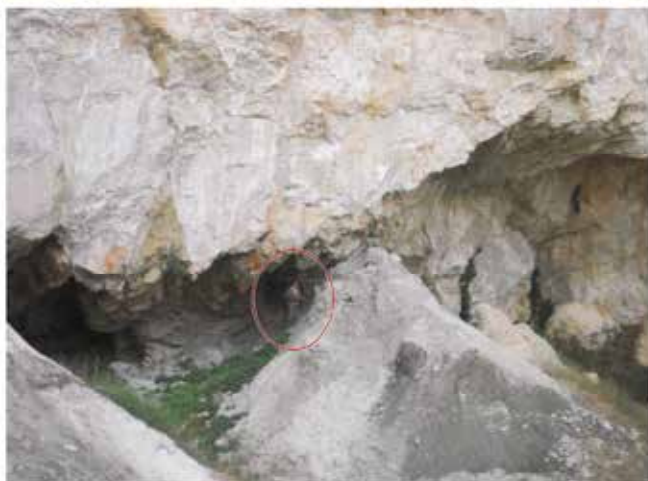
Fig. 7 - La parete nord della rupe di San Leo prima del crollo con alla base la marcata sotto-escavazione e fenomeni gravitativi (colate). La relativa foto di dettaglio fornisce un'idea delle dimensioni del fenomeno (come scala il Geol. M. Gabrielli).

- la sotto-escavazione della placca calcarea a spese del substrato argilloso per rammollimento, degradazione e successivo rifluimento ed espulsione delle argille con il conseguente innescò di fenomeni gravitativi (colate e scivolamenti) (Fig. 7);
- diffusa fratturazione dell'ammasso roccioso con presenza di fratture principali profonde, persistenti e aperte, sede di circolazione idrica (Fig. 6)
- altezza della parete rocciosa con oggetti significativi.

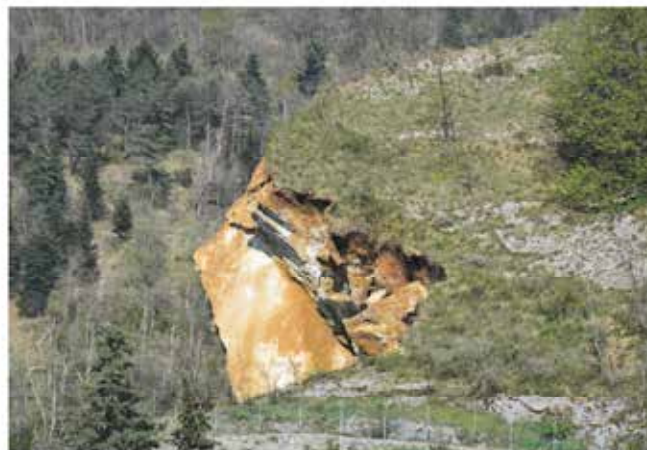
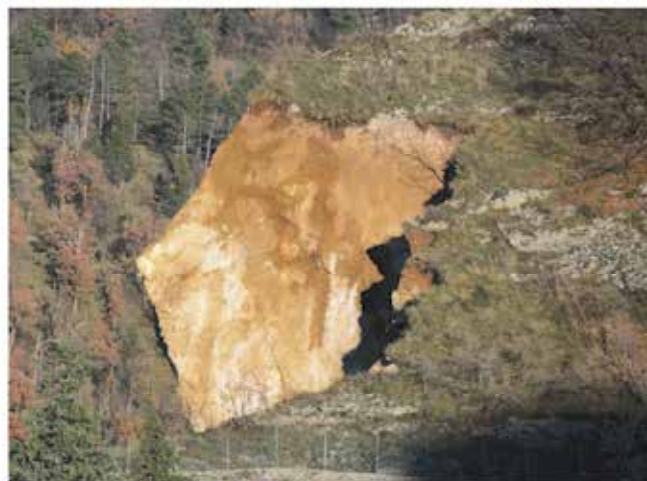
Dopo il crollo del 27 febbraio, non si sono registrati ulteriori movimenti in parete se si escludono, localmente, modesti crolli pellicolari della parte di roccia più alterata a breve distanza dall'episodio parossistico. Si è registrato un crollo modesto anche di recente in una fascia intensamente fratturata e alterata (Fig. 8).

Fig. 8 - Il confronto delle due foto, prese all'incirca dallo stesso punto di osservazione, evidenzia il volume di roccia crollato nell'evento "dicembre 2014".

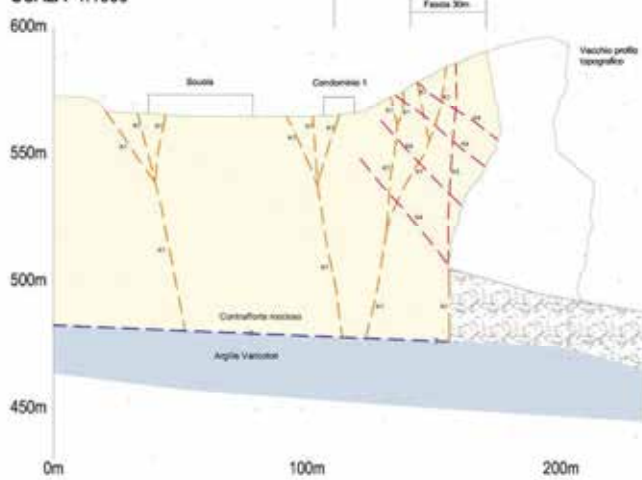
SEZIONE V7

del crollo, nel 2011 (STB Romagna - RER), consentendo di calcolare in maniera piuttosto precisa i volumi di roccia coinvolti nel crollo (Fig. 10).

Fig. 10 - Esempio di sezione in cui si può apprezzare la differenza tra il profilo pre-crollo e quello post-crollo ottenuti attraverso l'utilizzo del laser scanner.

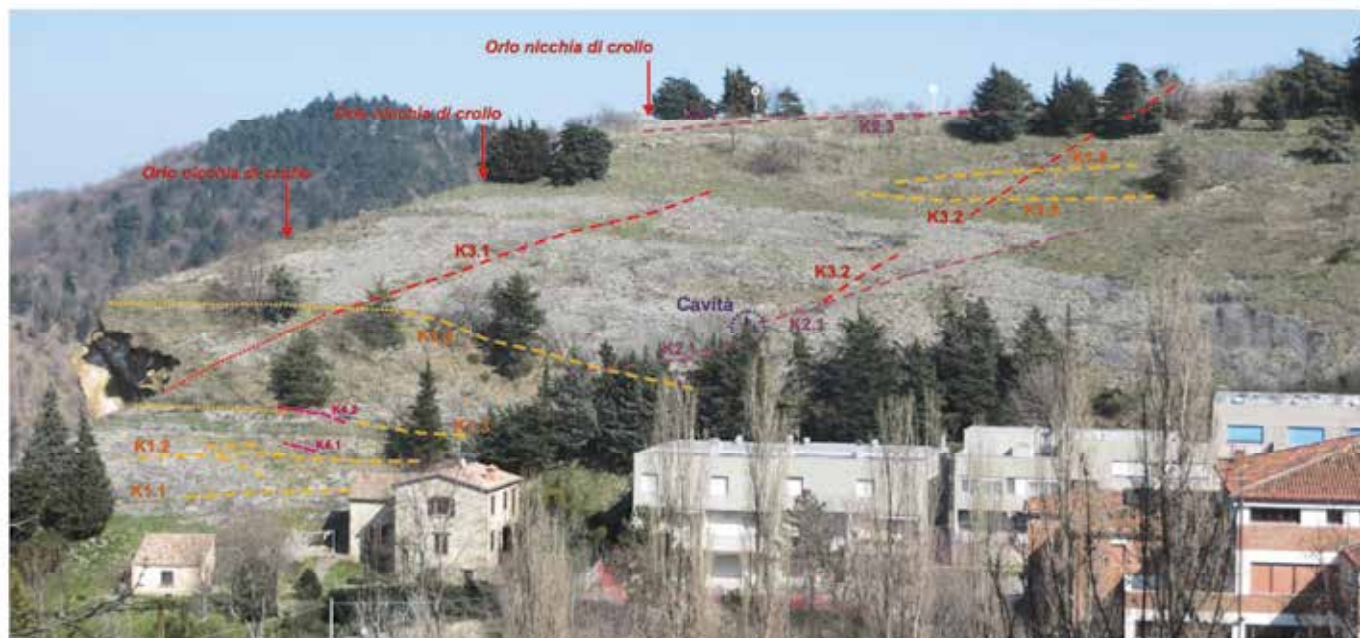
Il rilievo geomeccanico in sommità ha messo alla luce la presenza di quattro famiglie di discontinuità principali identificate con sigla convenzionale K1, K2, K3 e K4 con l'aggiunta della stratificazione denominata Ks (sono state identificati altre due famiglie minori K0 e K5) (Figg. 12, 13, 14).

Fig. 12 - Traccia delle principali fratture sulla sommità della rupe (famiglie K1, K2, K3 e K4).

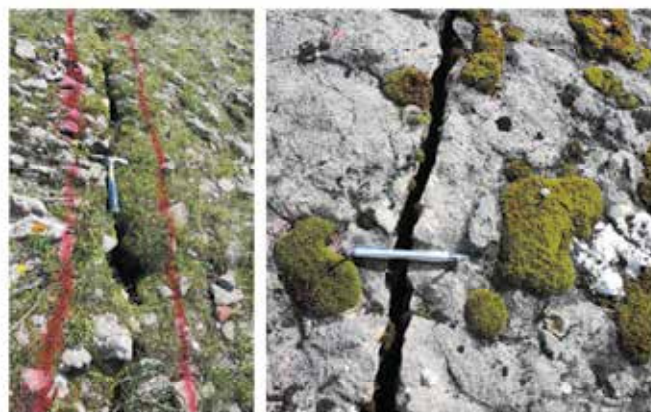
Fig. 13 - Alcune immagini della frattura K3.2. La frattura lungo cui è avvenuto il distacco appartiene alla stessa famiglia di fratture.

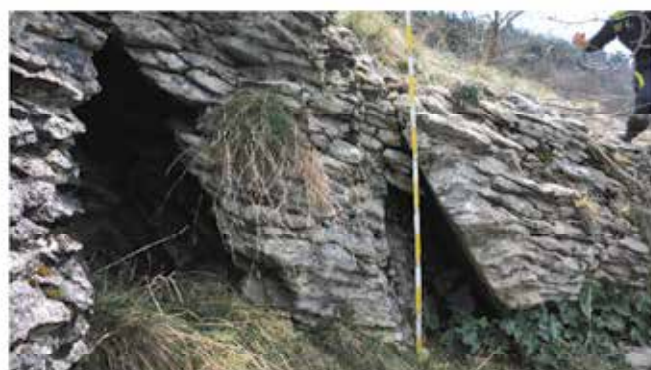
Fig. 14 - Vistose cavità lungo l'allineamento di fratture appartenenti alla famiglia K2 laddove c'è l'intersezione con la famiglia K1 (confronta con Fig. 12).

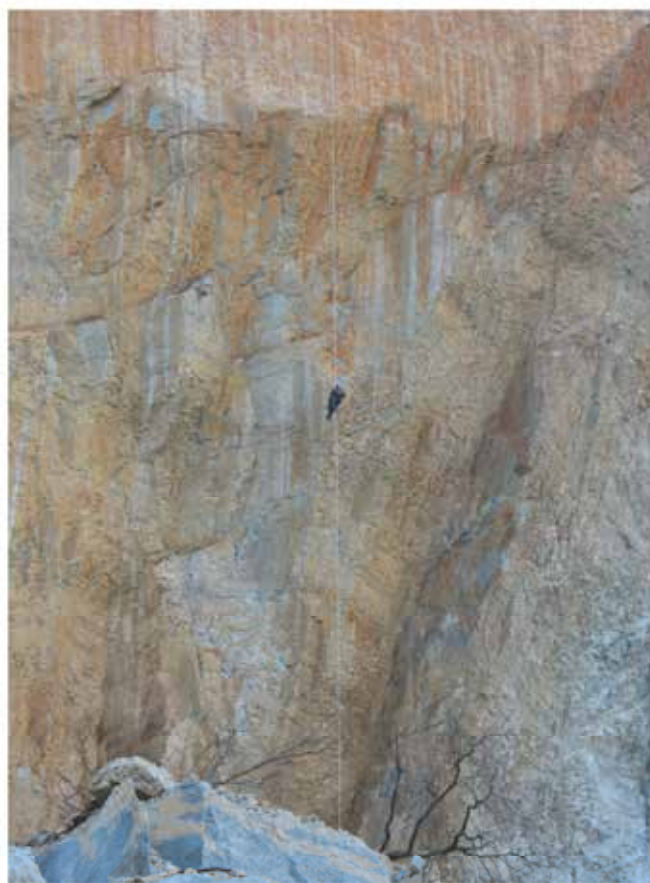
Fig. 16 - Calata del geologo rocciatore lungo la parete del crollo. Si noti la colorazione rossastra della superficie per via dell'ossidazione a seguito delle infiltrazioni d'acqua prima del crollo.

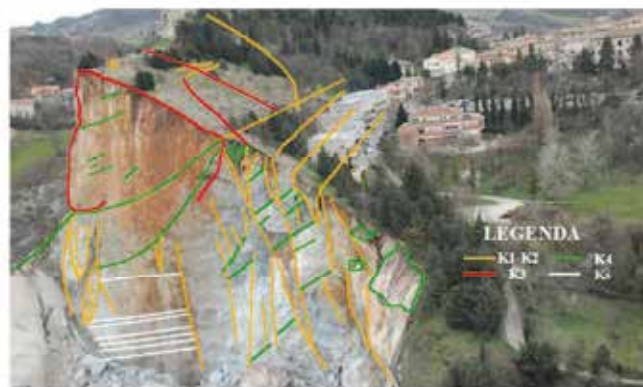
Fig. 17 - Principali fratture rilevate lungo la parete del crollo (parete nord).

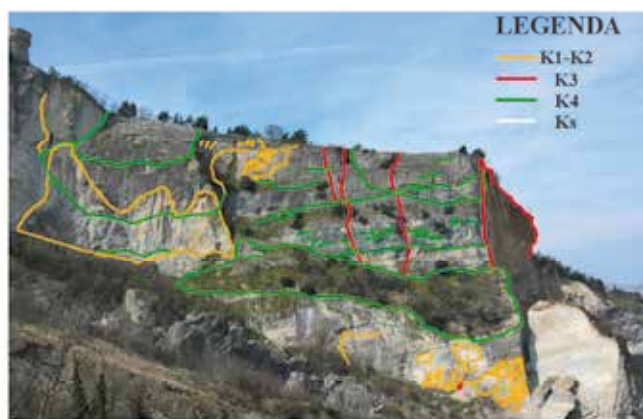
Fig. 18 - Principali fratture rilevate lungo la parete est.

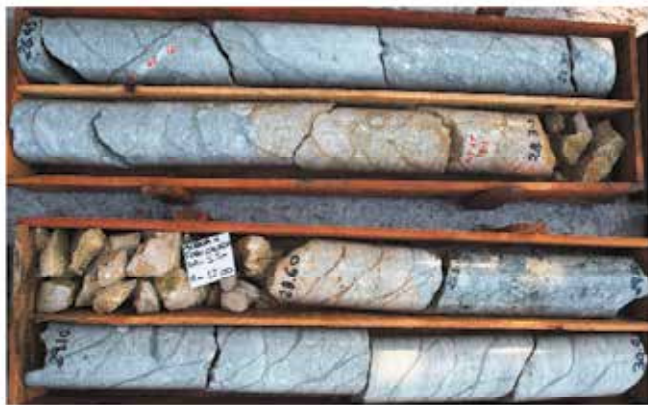
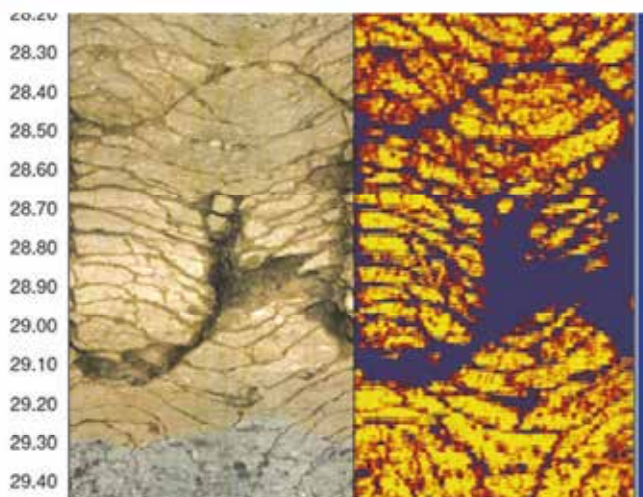
Fig. 20 - La carota e l'ispezione in foro (video e acustica) hanno evidenziato la presenza di importanti fratture presenti in profondità, non visibili in superficie.

Nel corso della perforazione sono state intercettate una serie di fratture alcune delle quali piuttosto significative riferibili alla famiglia K4 (facilmente riconoscibili per assetto contrario alla stratificazione): si tratta di fratture aperte anche se con lembi scabri e incastrati, generalmente sono accompagnate da una fascia di ossidazione (Fig. 20). Alla profondità di 84,80 m è stata individuata una faglia (frattura con evidenze di movimento reciproco fra i lembi), facilmente riconoscibile per le strutture presenti sulla superficie dei due lembi: il lembo superiore presenta ciottoli levigati mentre il lembo inferiore risulta striato (Fig. 21). Dall'orientamento della frattura sembra che tale faglia si sia sviluppata lungo una preesistente superficie di strato. Dalla carota non è possibile determinare la vergenza dello spostamento né tantomeno stabilire se trattasi di una faglia diretta o inversa. Il confronto tra la sezione geomeccanica ottenuta utilizzando i dati del rilievo di terreno e l'aggiornamento eseguito dopo le risultanze della prova in situ (Fig. 22) testimonia l'importanza del sondaggio profondo nella determinazione dello stato fessurativo dell'ammasso roccioso. Molte delle fratture presenti sono probabilmente mascherate in superficie a causa della vegetazione e dei manufatti antropici (es. strada).

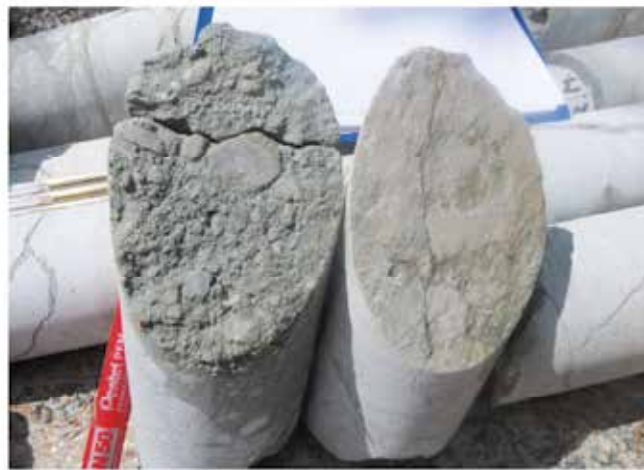
Fig. 21 - L'immagine mostra i due lembi della faglia con tipiche levigature e striature.

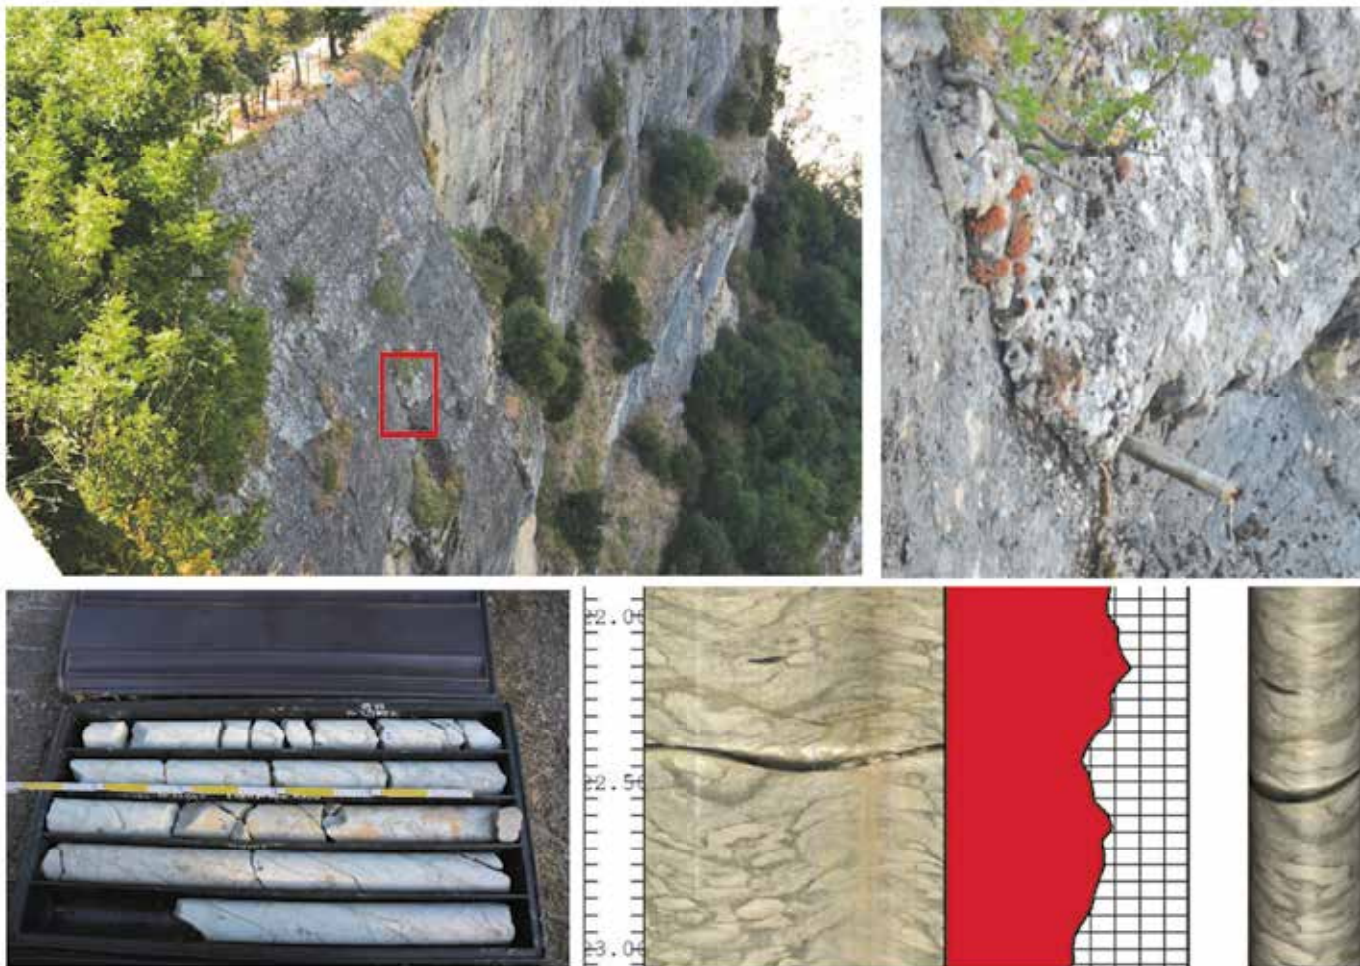
Fig. 29 - Sondaggio sub-orizzontale B01 eseguito in corrispondenza del tornante della strada di accesso alla fortezza. La perforazione è stata spinta fino alla venuta a giorno in parete della testa del carotiere. Il carotaggio ha messo in luce la presenza di importanti fratture visibili in carota e nell'elaborato della video-ispezione.

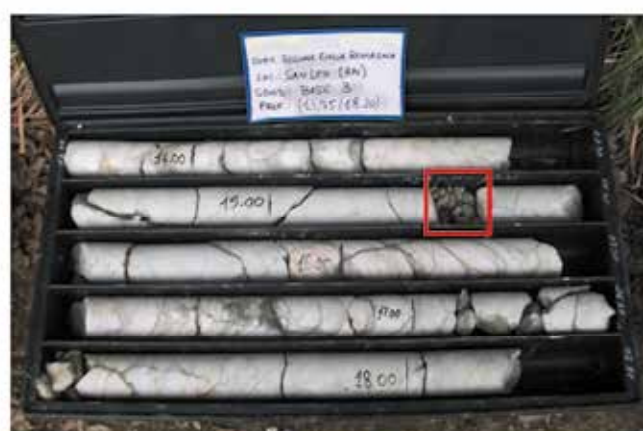
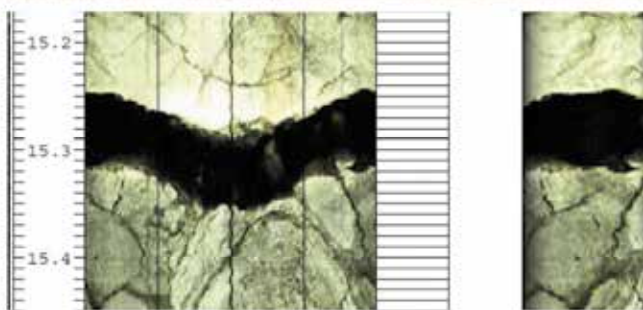
Fig. 34 - Un esempio di frattura significativa individuata nel corso dei carotaggi eseguiti per la posa degli estensimetri multibase in foro. In questo caso si tratta di una frattura aperta di circa 7,5 cm, ben riconoscibile anche in carota.

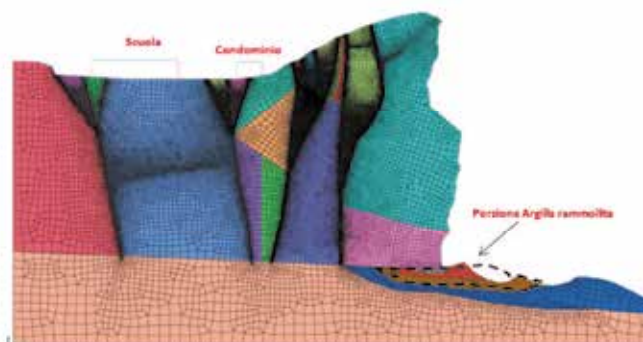
Fig. 35 - Verifiche di stabilità globale sulla parete di crollo. Il modello DEM evidenzia l'importanza della sotto-escavazione delle argille del substrato quale causa di predisposizione al dissesto (la sezione geomeccanica di riferimento è mostrata in Fig. 10).

I modelli hanno mostrato che, nel caso in cui questi processi dovessero riattivarsi, in questa porzione della rupe potrebbero accadere fenomeni di perdita di resistenza lungo le discontinuità e successivi movimenti senza raggiungere il collasso della rupe nell'immediato. In questo caso, l'ammasso roccioso sembra riuscire ad assestarsi raggiungendo un nuovo equilibrio.

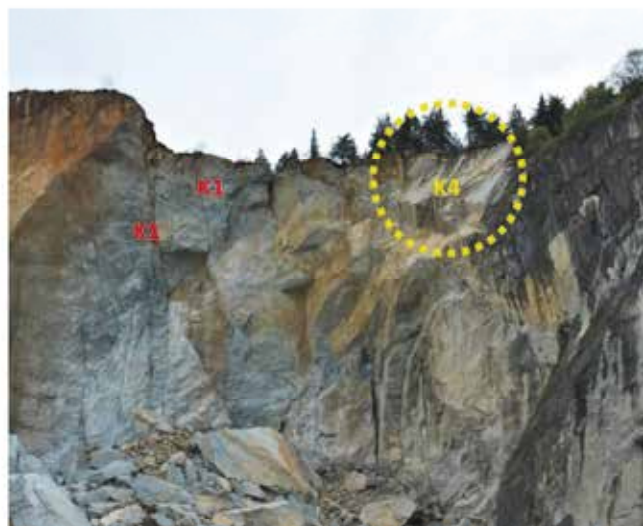
Fig. 36 - Fascia di parete rocciosa intensamente fratturata con intersezione dei due sistemi di frattura K1 e K4.
