Servizio Area Romagna
Responsabile Mauro Vannoni

La Rupe di San Leo: interventi per la mitigazione del rischio idrogeologico

a cura di Claudio Corrado Lucente

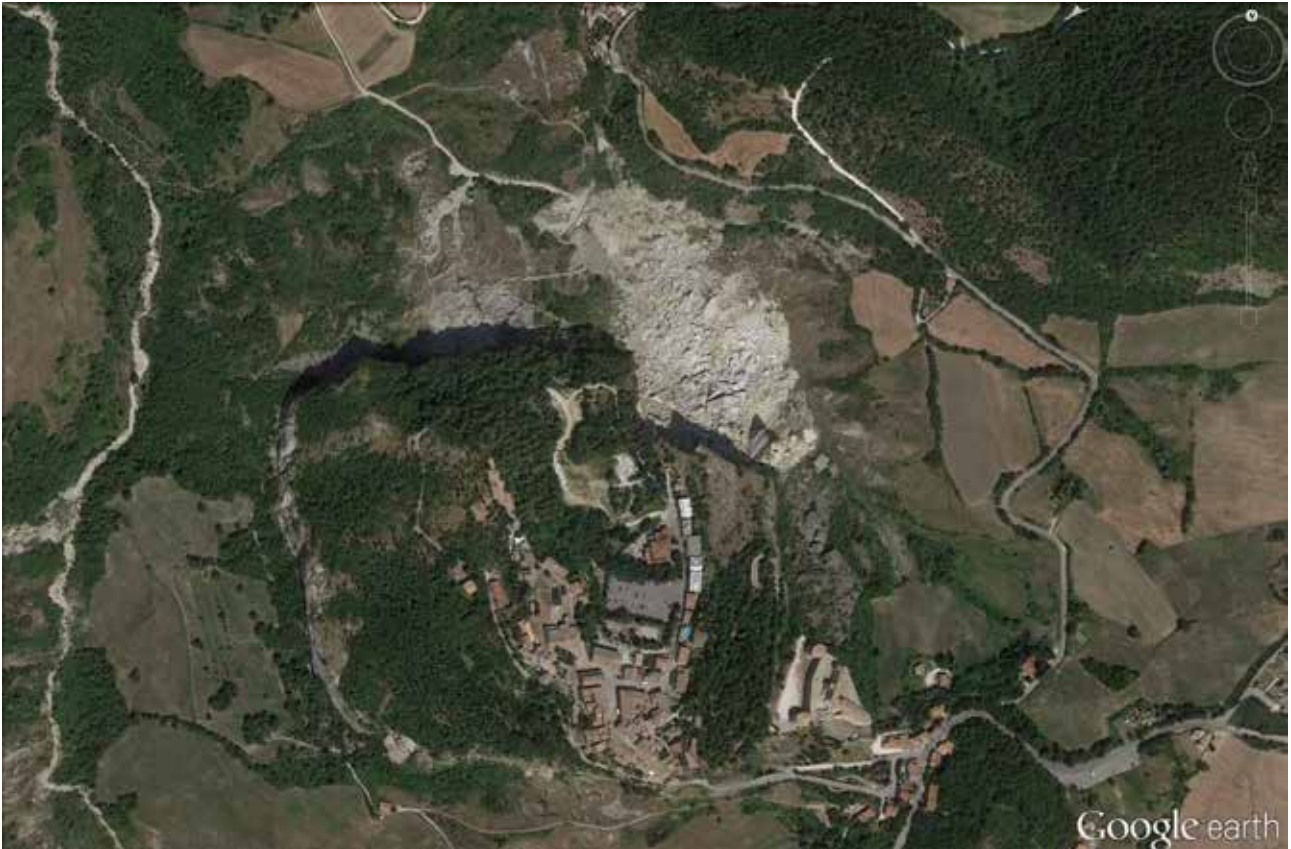
Fig. 2 - La placca rocciosa di San Leo su cui sorgono l'abitato (lato sud) e la fortezza (spigolo sud-est). In corrispondenza dello spigolo nordovest si apprezza l'ampio accumulo detritico determinato dal crollo del febbraio 2014. (Foto da Google Earth).

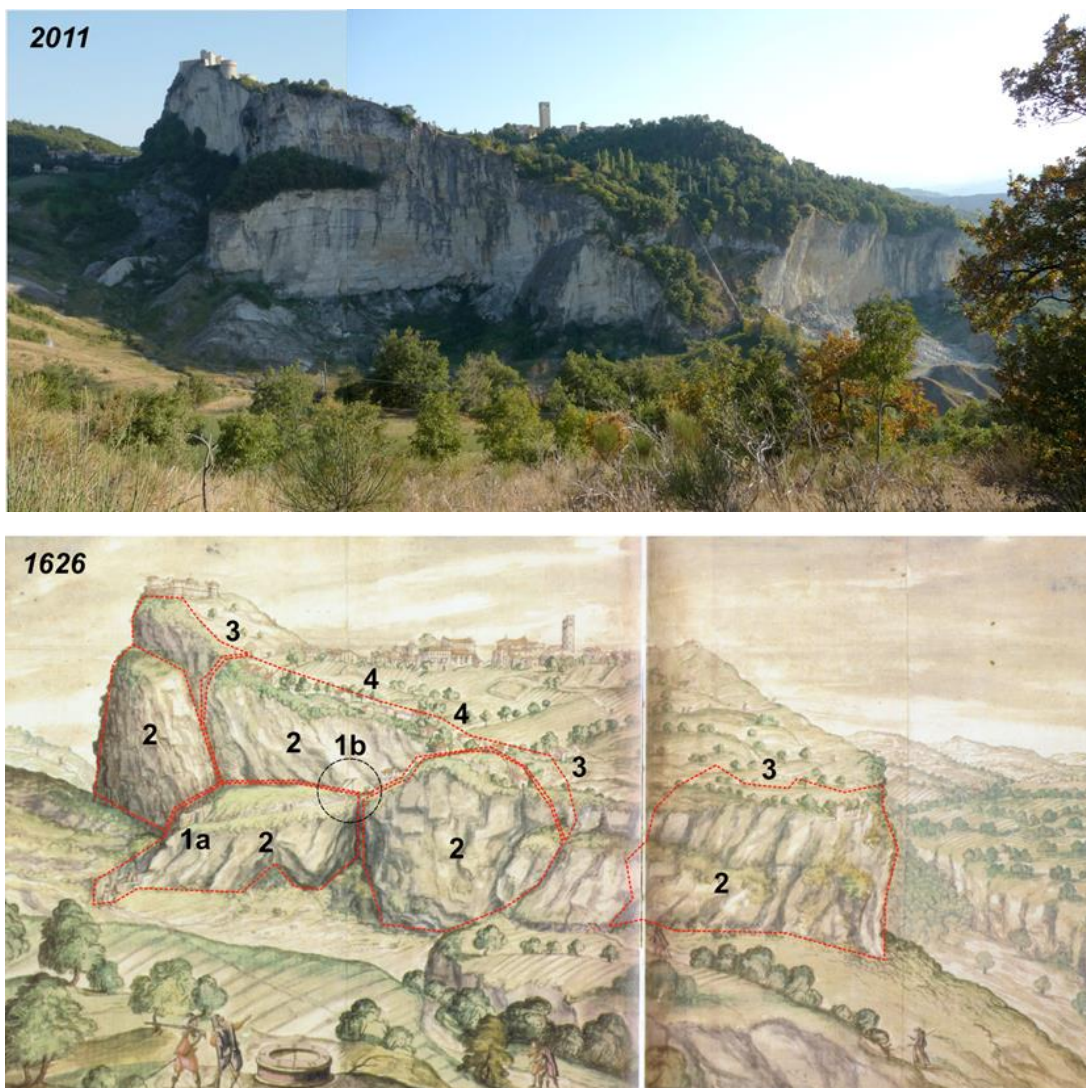
Sulla scorta della documentazione storica disponibile, è possibile ricostruire l'evoluzione del dissesto idrogeologico che ha interessato San Leo negli ultimi 400 anni. Gran parte delle prime documentazioni riguardano il lato nord della rupe; la testimonianza più straordinaria è senz'altro rappresentata dal noto dipinto del 1626 di Francesco Mingucci, che messo a confronto con immagini recenti evidenzia l'enorme massa di rupe crollata nell'arco di poco meno di 400 anni (Fig. 5).

Fig. 5 - Sopra, lato nord della rupe prima del crollo 2014. Sotto, Aquerello di Mingucci (1626). 1a: Porta di Sotto; 1b: ponte; 2: larga porzione di terreno franata; 3: attuale bordo della placca; 4: quartieri scomparsi. Si notino, dal confronto, le parti crollate della rupe originaria del XVII secolo. (da Bernardi et al., 2011).

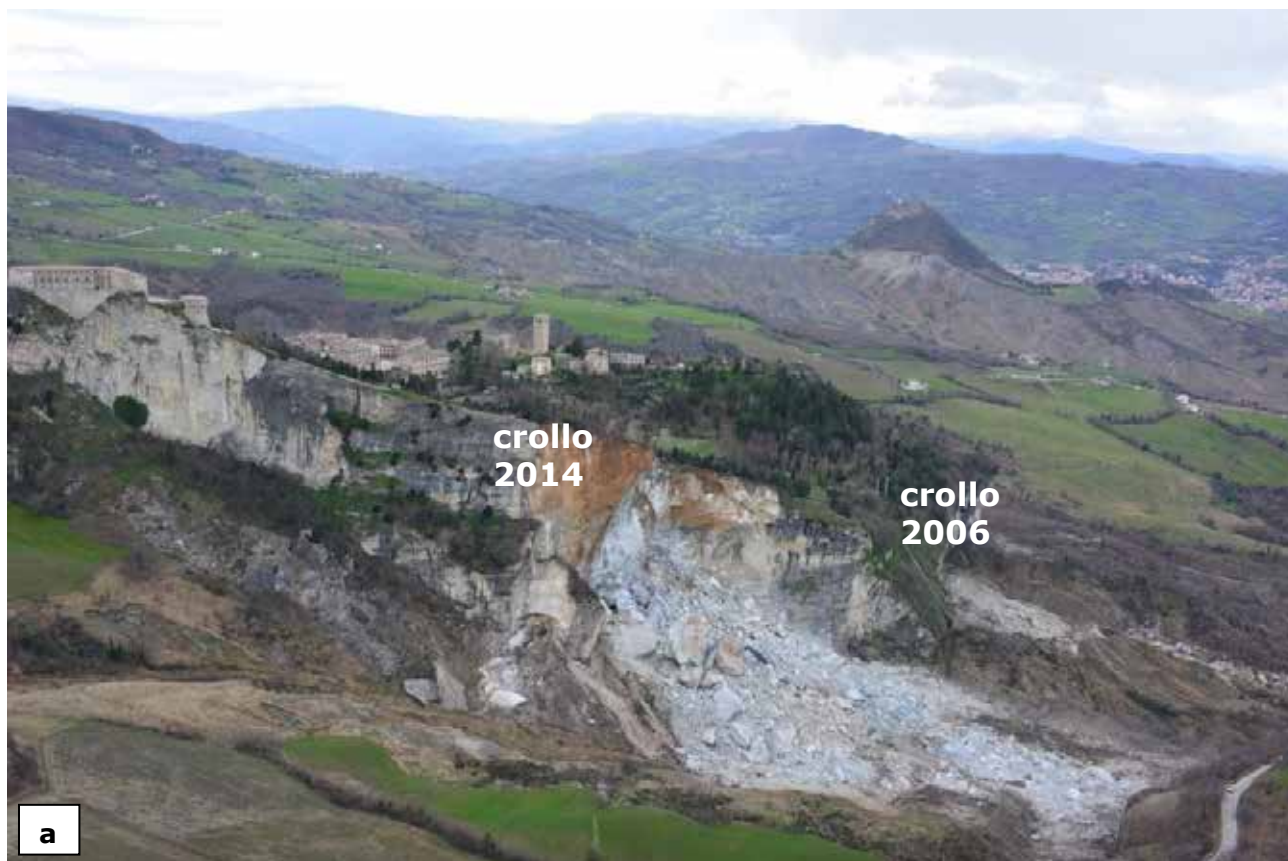
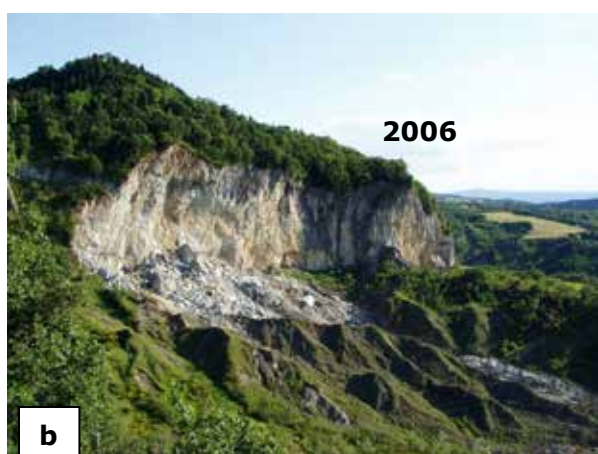
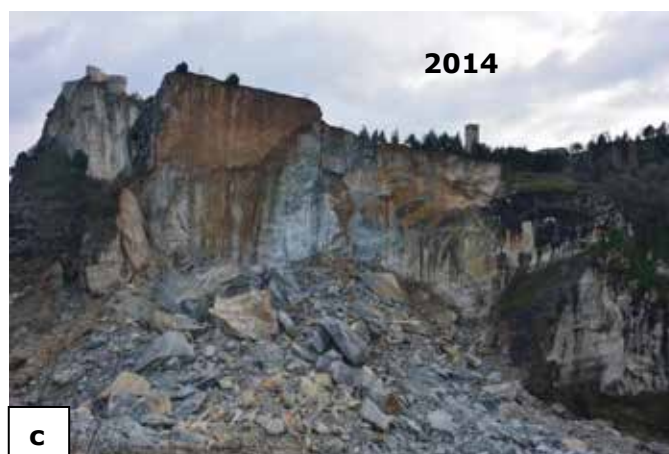
Anche di recente il lato nord della rupe è stato interessato da importanti fenomeni franosi (Fig. 6a). L'evento del 2006 ha visto il crollo di circa 50.000 mc di roccia (Fig. 6b), causando danni all'impianto fognario e di depurazione, al servizio della città di San Leo. La massa di detriti che si è riversata improvvisamente sui terreni argillosi sottostanti nel bacino del Fosso Campone ha innescato una colata di terra, che, a sua volta, nella discesa verso valle ha provocato la riattivazione di uno scivolamento di terra per sovraccarico e innesco di sovrappressioni nella preesistente coltre detritica.

Il crollo del 2014 è stato ancora più imponente interessando un'ampia porzione dell'ammasso roccioso pari ad un volume di 330.000 mc, lungo un fronte largo circa 160 metri per un'altezza di circa 100 metri (Fig. 6c). A seguito del collasso della massa rocciosa il detrito si è propagato (*block and debris avalanche*) con violenza lungo la valle del fosso Campone per un tratto di 400 metri, sollevando una gigantesca nuvola di polvere e proiettando blocchi di

Fig. 6a - I grandi crolli recenti che hanno colpito il versante nord della rupe di San Leo determinando un significativo arretramento del ciglio. 6b - Il crollo del 2006, lungo la parete nord. 6c - Il crollo del 2014, spigolo nord-est della rupe.

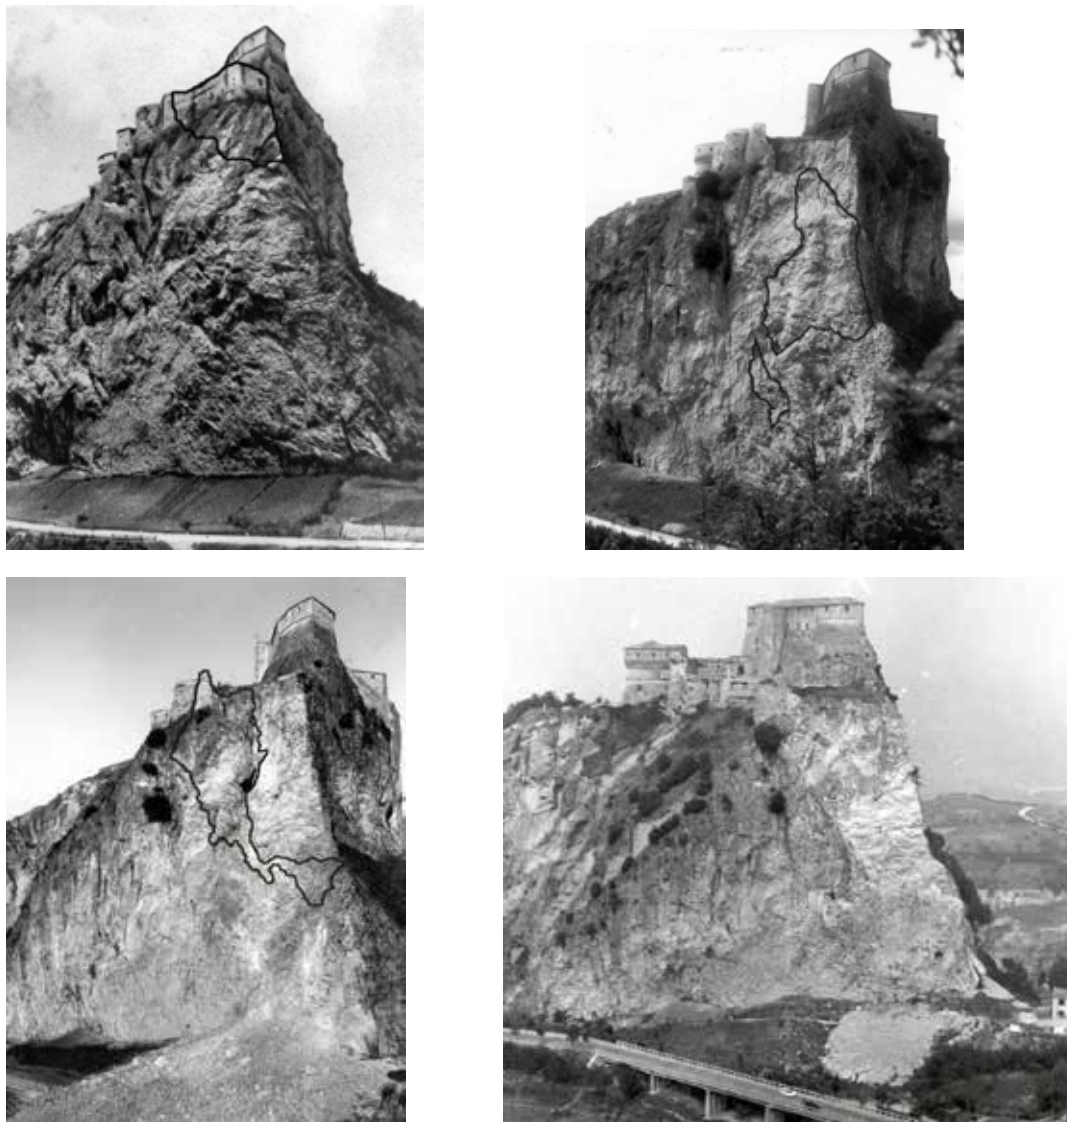
effetti di importanti crolli avvenuti in un recente passato, dal 1930 al 1962 (Fig. 7; in Lembo-Fazio et al., 1998) che hanno coinvolto parti della struttura del castello, in corrispondenza dello spigolo sud-est della rupe. Dalla documentazione fotografica è evidente l'evoluzione morfologica della parete in seguito ai diversi fenomeni di crollo.

Fig. 7. Sequenza storica (1930-1962) di una serie di crolli che hanno interessato lo spigolo sud-est della rupe e coinvolto la stessa fortezza.

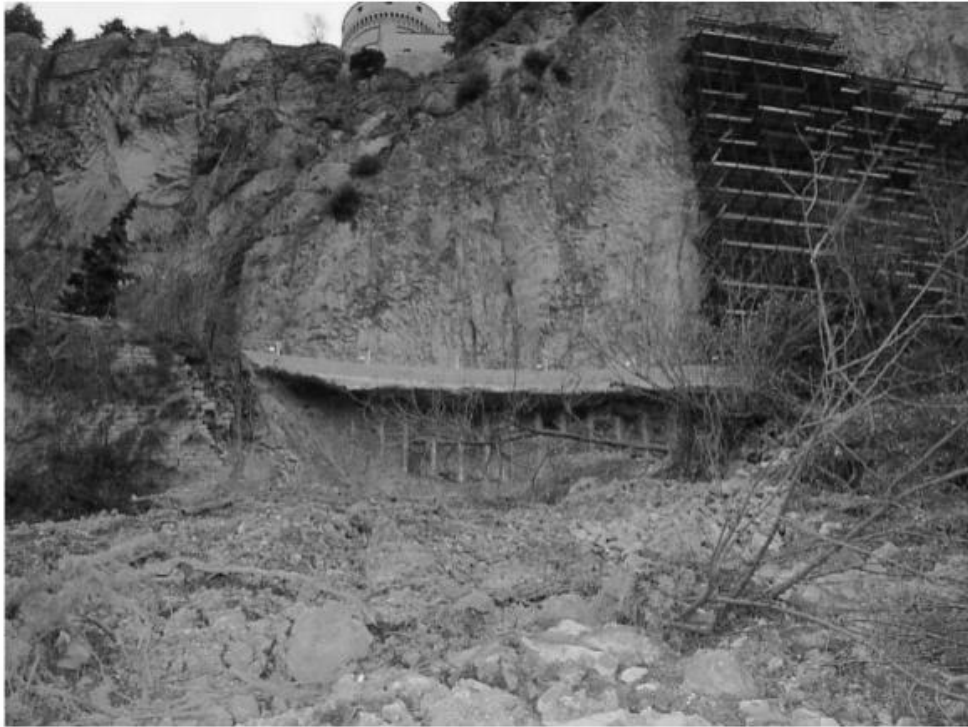
Fig. 8 – Interventi di consolidamento parete rocciosa lungo la parete sottostante la strada di accesso all’abitato di San Leo a seguito dell’evento franoso occorso nel 2004.

Particolarmente problematica si è rivelata la parete sud della rupe sovrastante la strada di accesso al centro storico di San Leo perché continuamente soggetta nel passato a fenomeni di instabilità, lasciando più volte isolato l'abitato e minacciando l'integrità della storica fortezza. Gran parte degli sforzi si sono concentrati su tale fronte roccioso attraverso disingaggi, rafforzamenti corticali con reti, funi e chiodature, ancoraggi passivi, sottomurazioni e fori drenanti. Numerosi sono stati nel tempo anche gli interventi di consolidamento della parete sud sottostante la strada di ingresso e l'abitato di San Leo, attraverso interventi in parete (disingaggi e chiodature profonde, Fig. 8) e interventi di messa in sicurezza della strada.

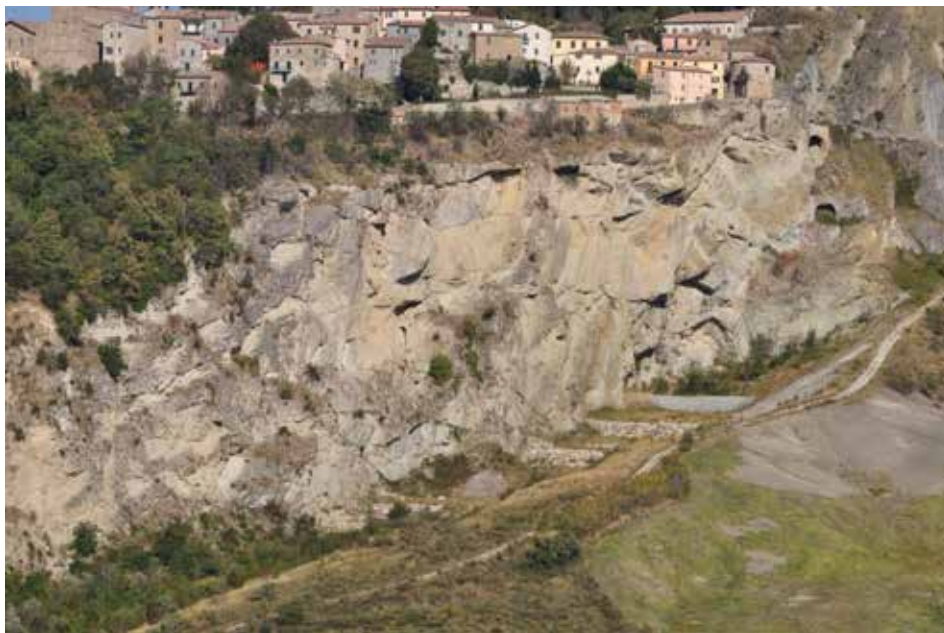
Fig. 9 – Briglie lungo il fosso Seripa, versante sud della rupe di San Leo.

Sempre sul versante sud sono stati eseguiti interventi di sistemazione del fosso Seripa responsabile di una marcata erosione al piede della parete rocciosa, con conseguenti fenomeni di crollo e ribaltamento per scalzamento. E’ stato pertanto realizzato un sistema di briglie in gabbioni, cemento armato e massi ciclopici in più riprese (Fig. 9).

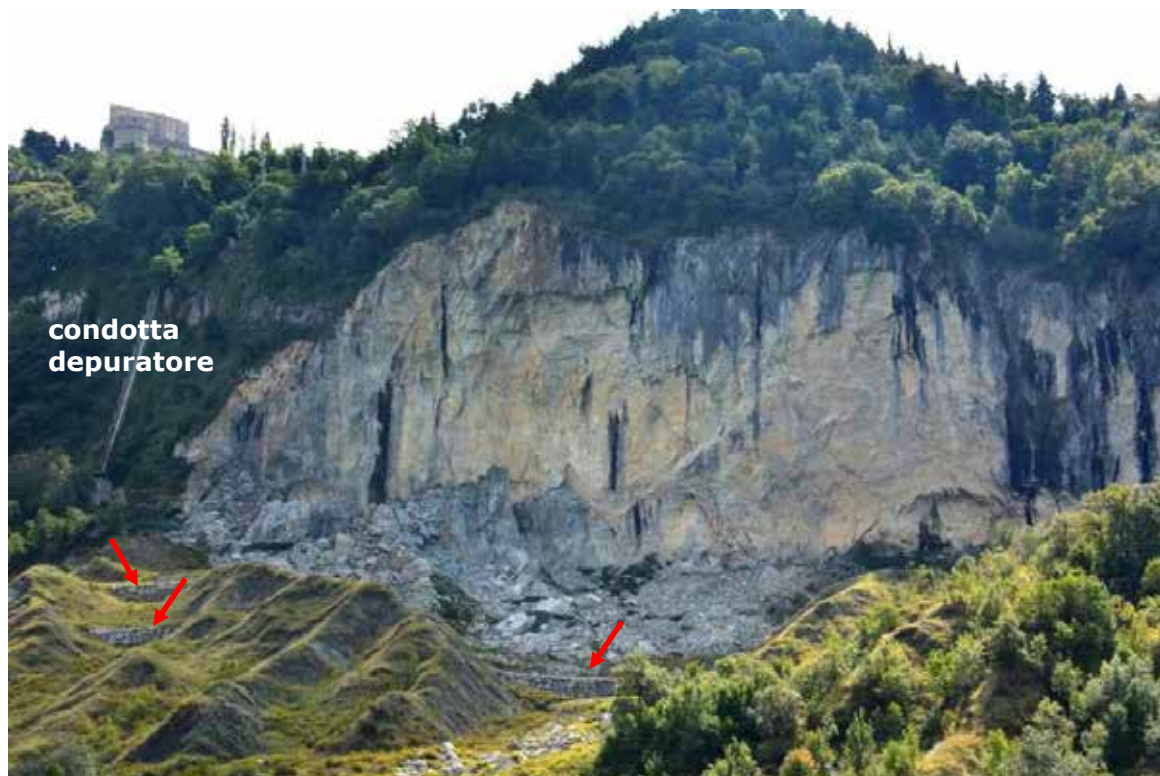
Fig. 11 Fronte del crollo del 2006, sono visibili in primo piano le briglie (frecce) in massi ciclopici a contenere il movimento della massa detritica, ammassata ai piedi della parete.

A seguito del crollo 2006 che coinvolse circa 50.000 mc di roccia, venne eseguito un primo importante intervento in parete lungo il versante nord della rupe, consolidando cunei instabili di roccia attraverso ancoraggi profondi. Al consolidamento della parete fece seguito la costruzione di grandi briglie in massi ciclopici (una con fondazione profonda su pali di grande diametro) e la realizzazione di trincee drenanti a presidio del piede della rupe e a difesa del condotta del depuratore (Fig. 11).

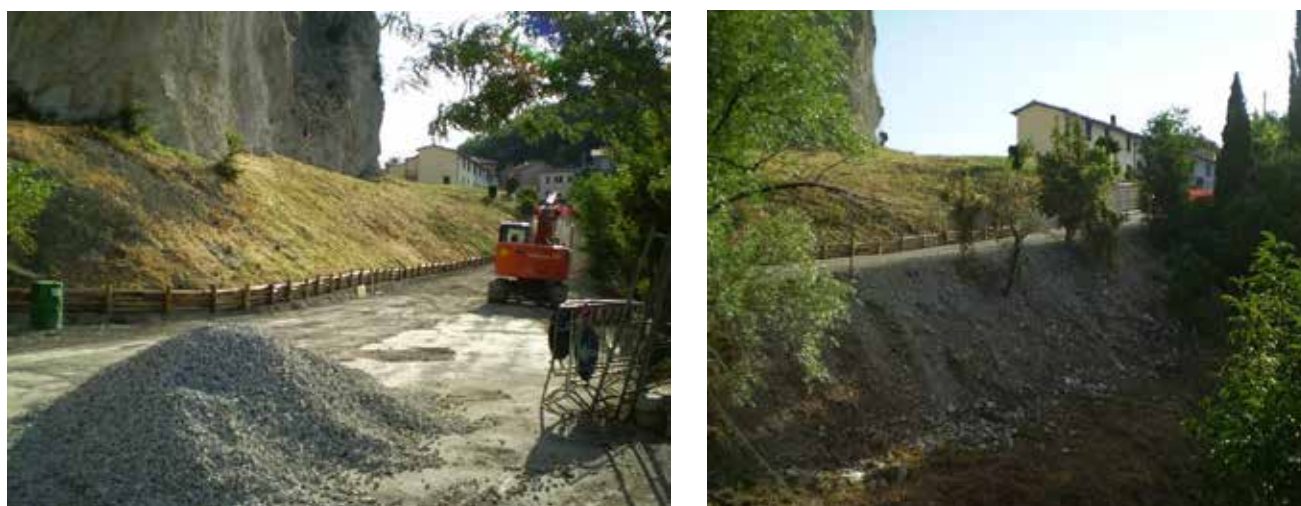
Fig. 13 – Immagini relative ai lavori eseguiti sul by-pass per garantire una viabilità alternativa al ponte per l'accesso al centro storico di san Leo.

Il primo intervento realizzato dal Servizio Area Romagna è stato un lavoro di pronto intervento per il ripristino della viabilità lungo la via di accesso in fregio alla parete rocciosa, in alternativa al ponte in caso di necessità e/o emergenze (Fig. 12 e 13).

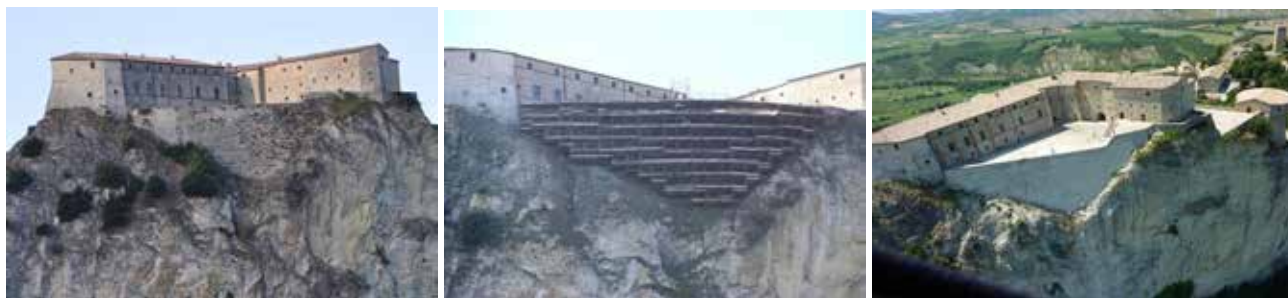
Fig. 14 – Immagini relative al muro di sostegno del terzo piazzale della fortezza. Le foto da sinistra verso destra rappresentano il muro prima, durante e dopo l'intervento.

Un ulteriore intervento è stato portato a compimento tra il 2012 e il 2013 finalizzato alla sistemazione e messa in sicurezza del muro del terzo piazzale della fortezza (Fig. 14) e al consolidamento delle porzioni di parete rocciosa immediatamente sottostante (Fig. 15)

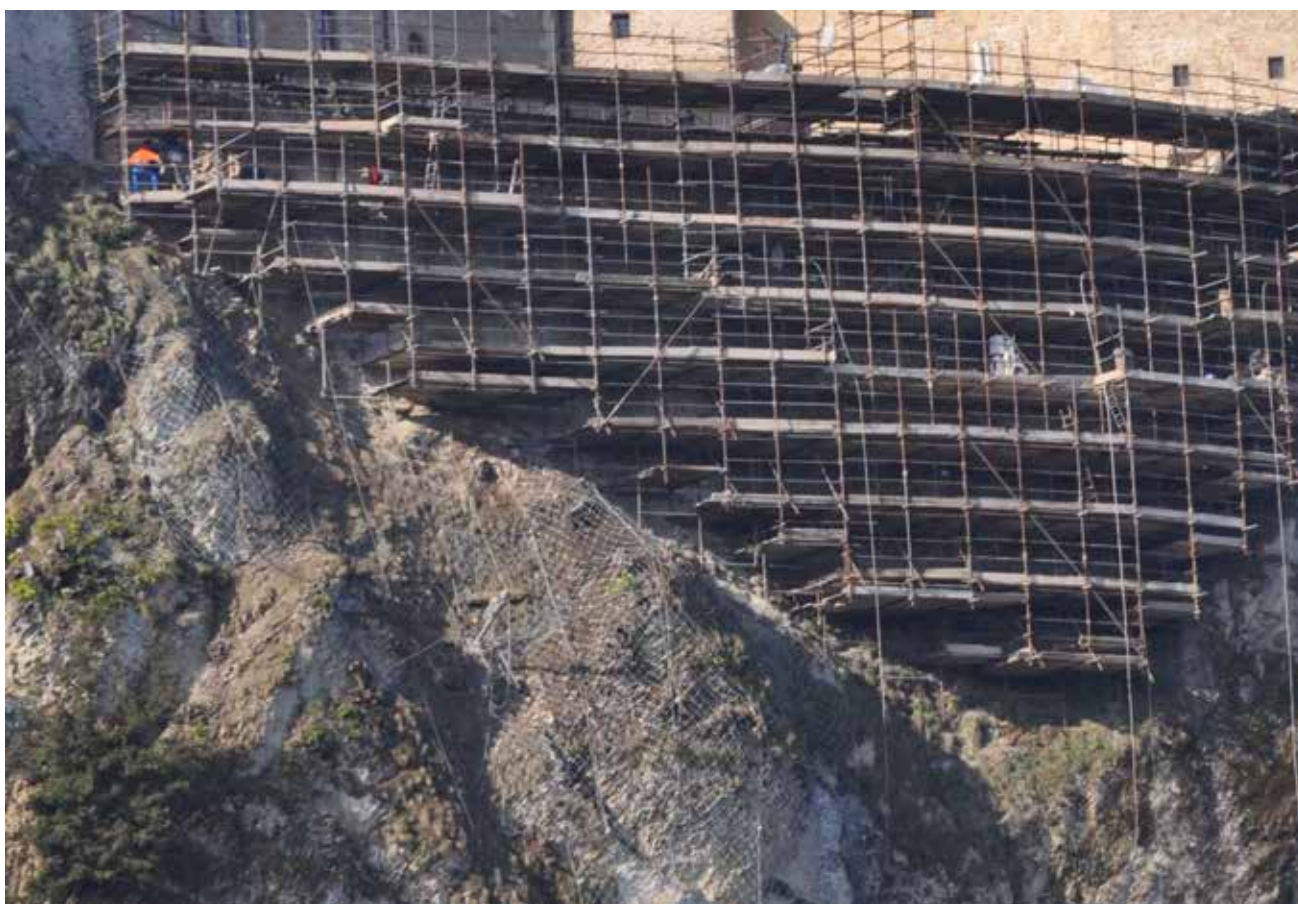
Fig. 15 – Immagini relative ai lavori eseguiti per la sistemazione del muro di contenimento del terzo piazzale della fortezza e il rafforzamento corticale della parete rocciosa sottostante, mediante reti, funi e chiodature.

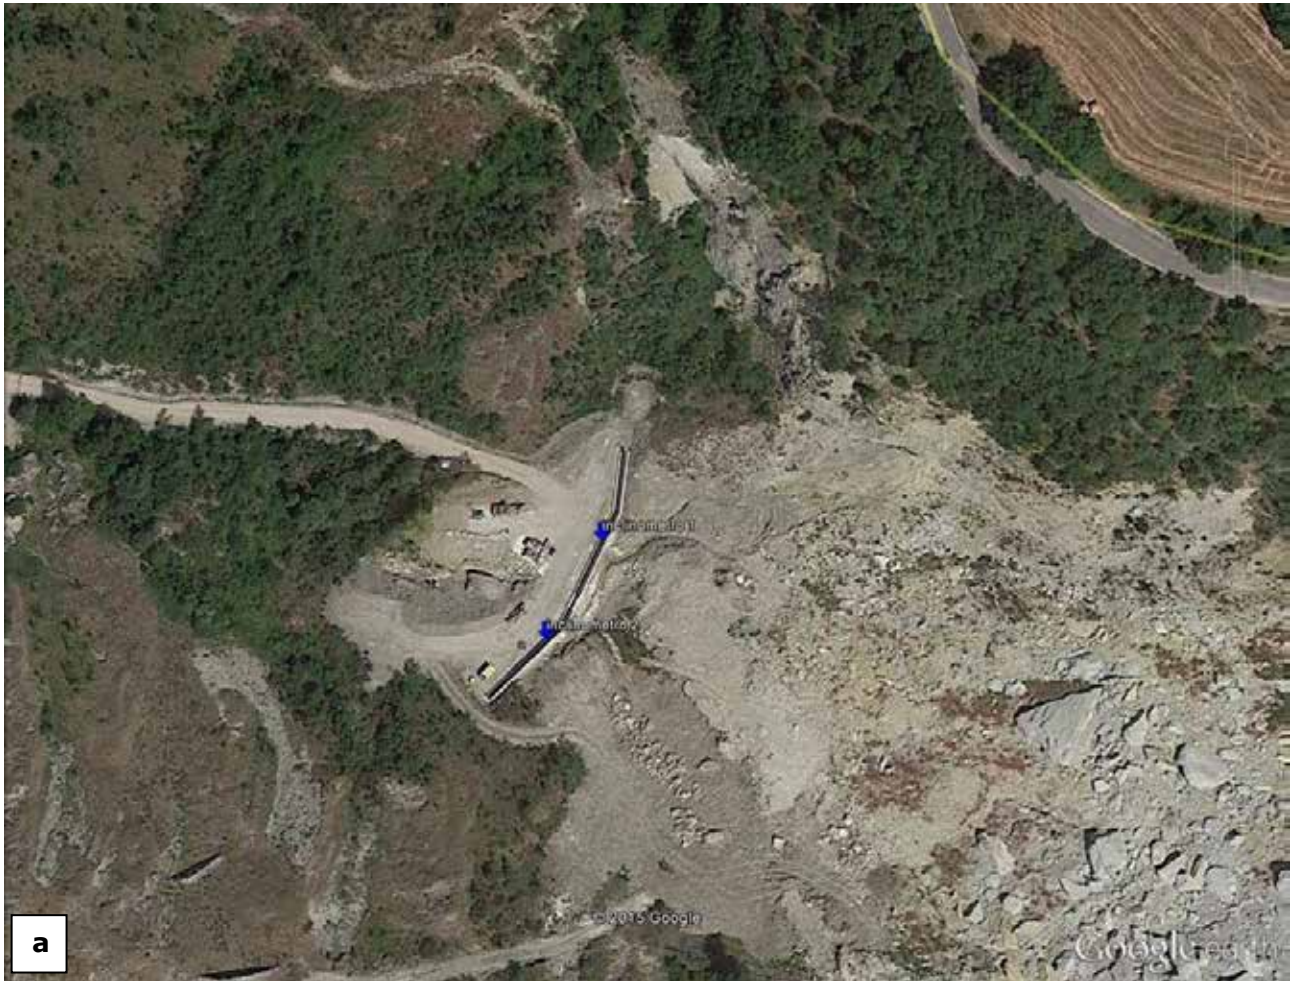
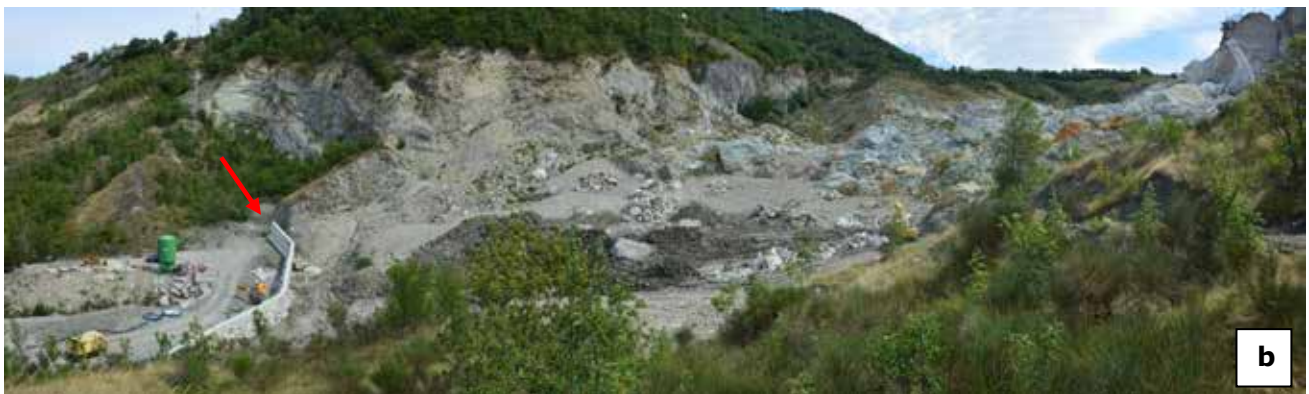
Fig. 20a - Veduta da satellite (*google earth*) dell'opera di contenimento realizzata e Fig. 20b - Foto panoramica. La paratia si colloca immediatamente a valle delle principali opere di sostegno realizzate in passato (tra 1978 e il 1988).

Prendendo a riferimento gli obiettivi soprammenzionati, al margine inferiore del detrito ove le parti lapidee si mescolano alle argille, è stata realizzata una prima opera di contenimento (Figg. 20a e 20b): una paratia in cls su pali con doppia fila di tiranti (Fig. 21) e trincee drenanti profonde a monte dell’opera di contenimento con le acque convogliate nell’alveo del fosso principale a valle della paratia (Figg. 22a e 22b). L’opera deve intendersi come un primo elemento di contenimento volto alla stabilizzazione dell’ammasso detritico.

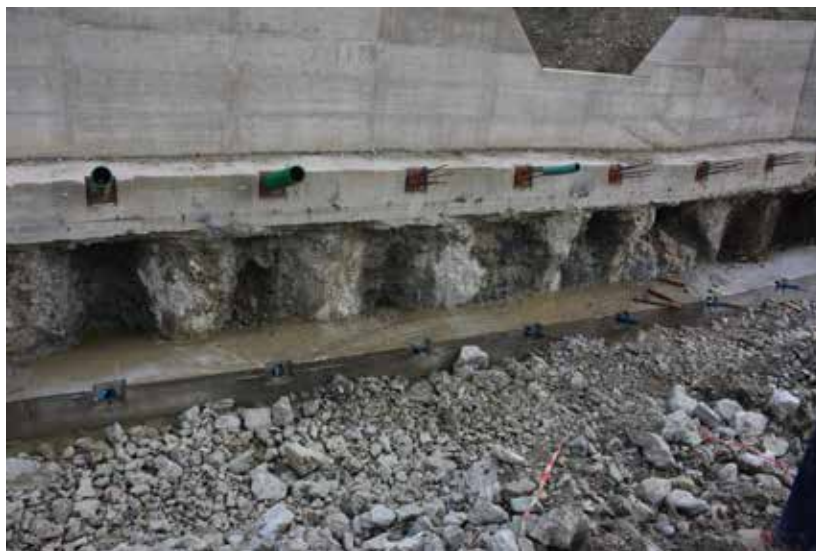
Fig. 21 – Paratia su pali con doppia trave e doppia fila di tiranti.

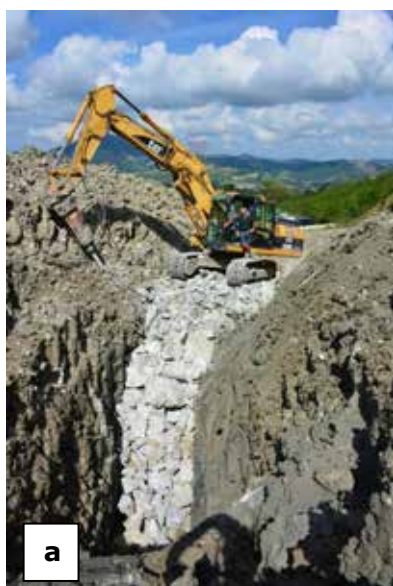
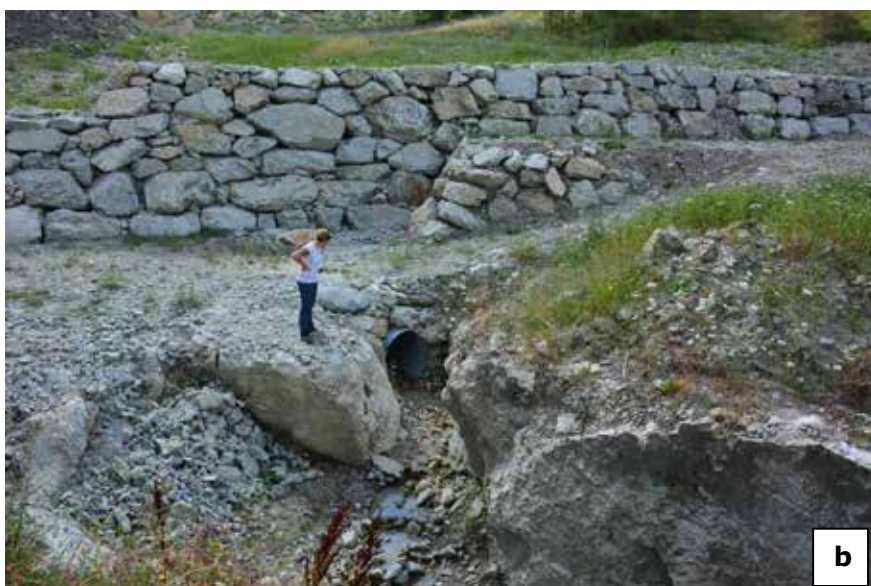
Fig. 22a - Trincea drenante profonda in fase di esecuzione; 22b – Convogliamento delle acque raccolte a monte dell'opera di contenimento e convogliate nel fosso Campone, a valle dell'opera.

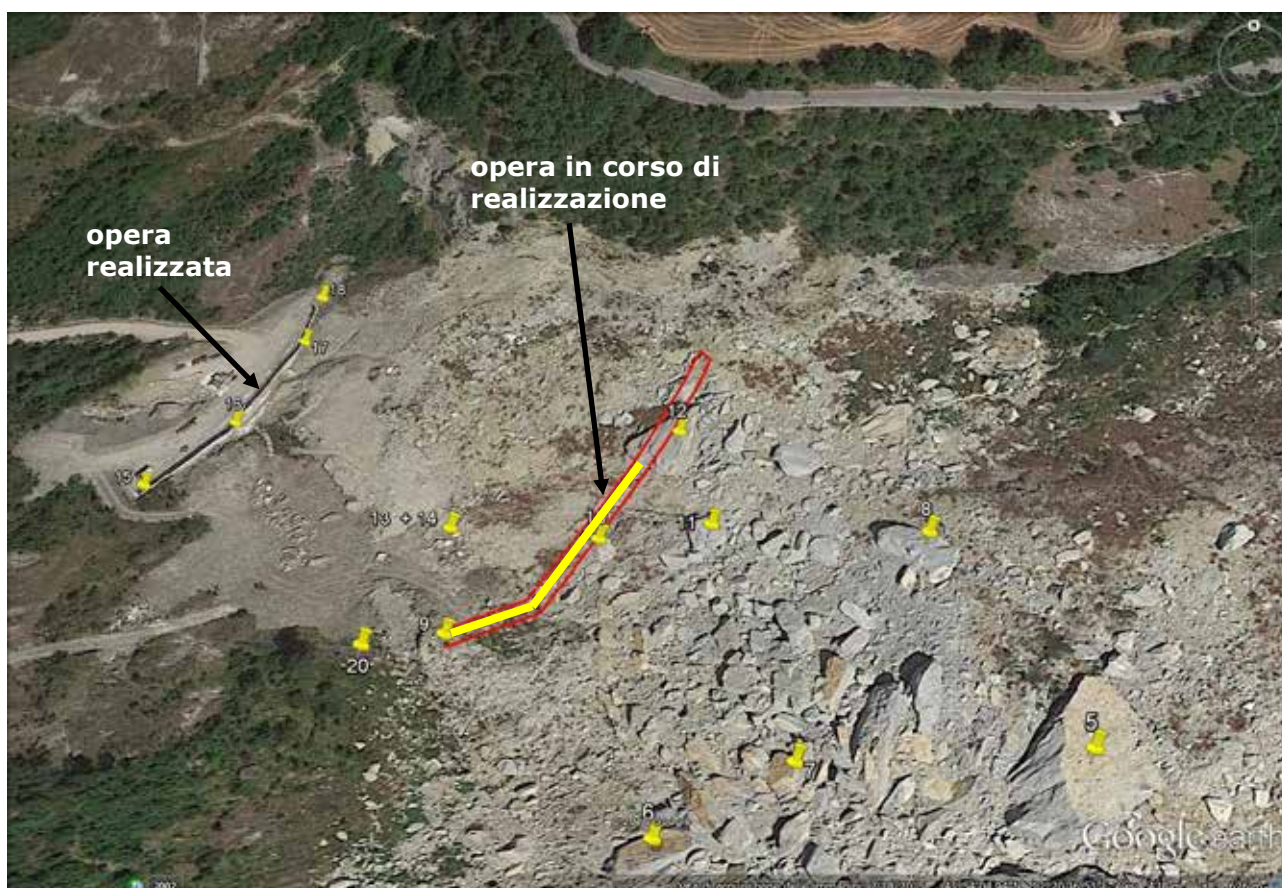
stabile, anche grazie al contributo dell'importante struttura fondale sopramenzionata; viceversa la parte terminale del detrito, a valle della struttura di fondazione che si intende recuperare (traccia rossa in Fig. 23), si sono registrati dei movimenti prima che venisse realizzata l'opera di contenimento di valle.

Fig. 23. Ubicazione della nuova opera di contenimento (spezzata gialla) sulla fondazione della vecchia gabbionata (traccia in rosso). Nella foto aerea sono indicati anche i punti/blocchi predisposti per il monitoraggio topografico. Più a valle si apprezza l'opera di contenimento recentemente realizzata dal Servizio Area Romagna.

E' stato quindi programmato un secondo stralcio per la stabilizzazione dell'accumulo detritico mediante l'esecuzione di un' ulteriore opera di contenimento che si aggiunge a quella già realizzata, in una posizione più a monte (Fig. 23), sfruttando l'apparato fondale della grande briglia realizzata negli anni '80 (vedi briglia n. 1 in Fig.10) che da verifiche fatte risulta integro. L'obiettivo dell'intervento è la realizzazione di un muro in sovrapposizione, rafforzato con speroni e ancorato all'opera di fondazione esistente, sostituendo la gabbionata preesistente, "esplosa" per l'impatto della massa crollata. Rilievi topografici e documentazione fotografica consentono di ritenere che gran parte dell'area interessata dal detrito di crollo si sia mantenuta pressoché
