PROGETTO: **08IR326-G1** - COMPLETAMENTO DEGLI INTERVENTI PER IL  
CONSOLIDAMENTO DELLA PARETE EST DELLA RUPE DI  
SAN LEO (RN).

# PROGETTO ESECUTIVO

ELABORATO n° 4.1  
RELAZIONE GEOTECNICA

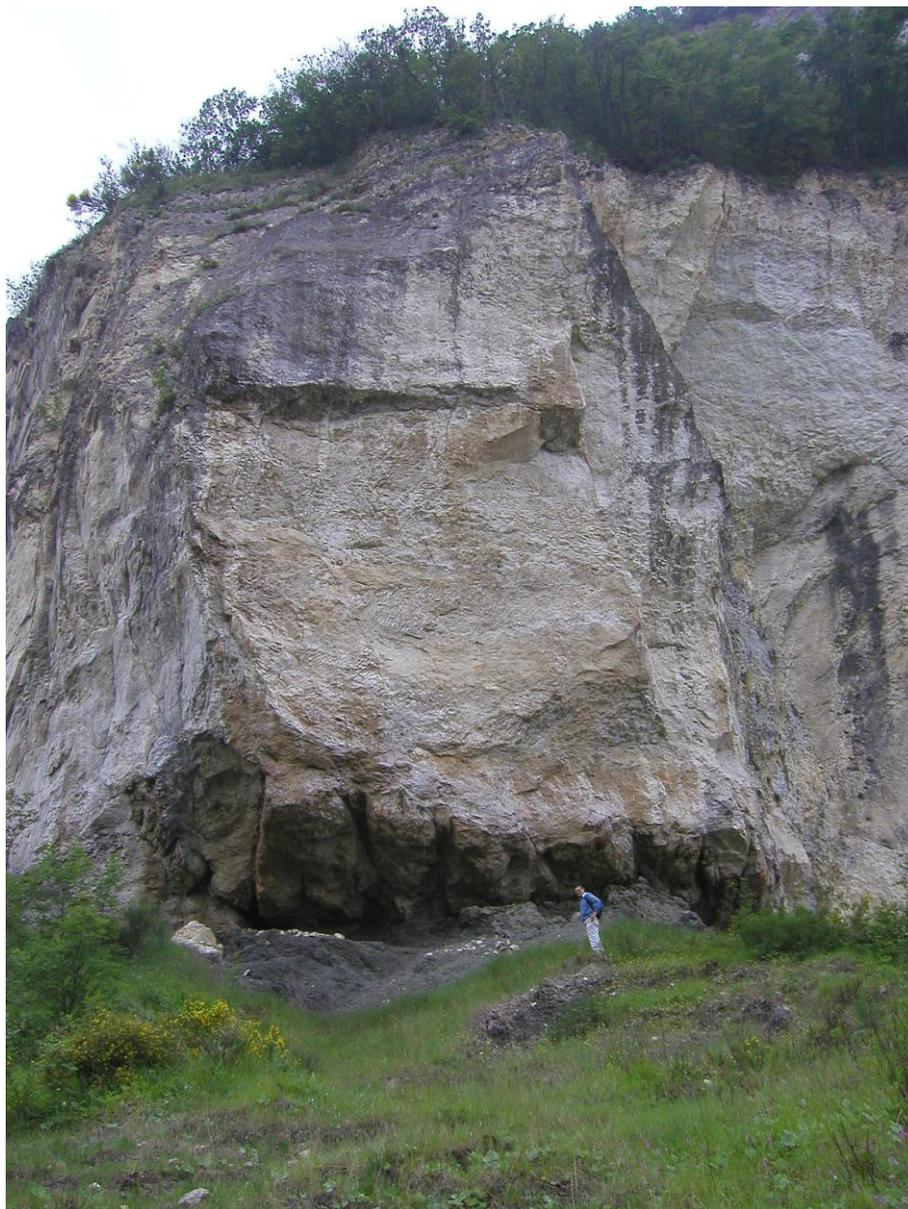
Sul lato N le colate nelle argille scagliose del substrato sono molto attive e si estendono fino al piede della rupe; i movimenti franosi hanno in più punti sottoescavato la base di appoggio dell'ammasso roccioso sulle argille, determinando la formazione di porzioni rocciose in aggetto (fig.2).

Fig.2 – Porzione di rupe in aggetto prima del crollo del 2014; la base dell'ammasso roccioso risulta sotto-escavata dai movimenti franosi che interessano il pendio in argille.

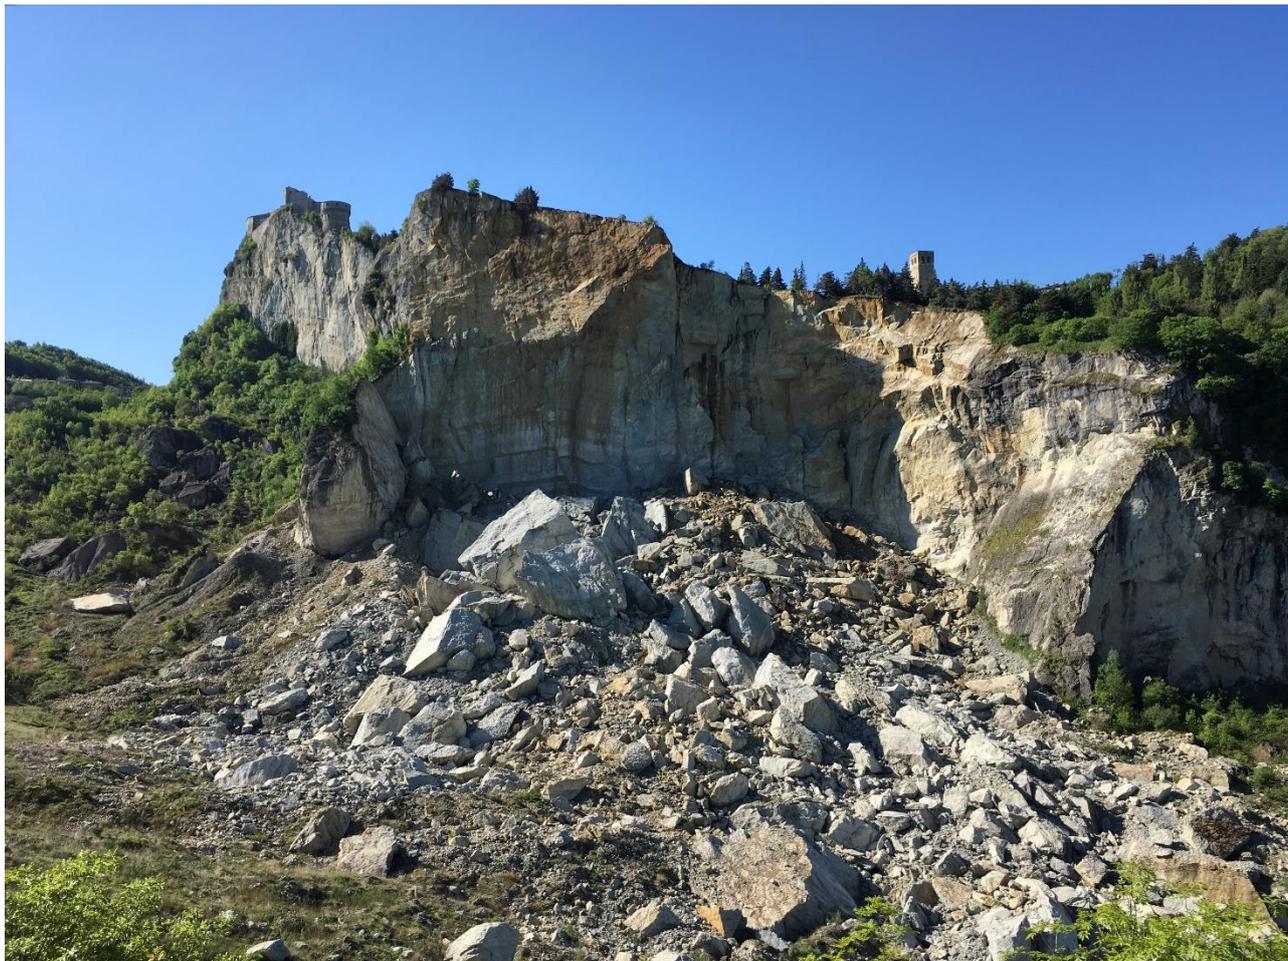
Fig. 3 Crollo del 27/02/2014

Il crollo del 27/02/2014 (fig. 3) si è verificato in corrispondenza di una di queste zone con roccia in aggetto, in cui i fenomeni franosi del versante in argilla avevano determinato il detensionamento del terreno sotto la base della rupe. Il crollo del 2014 si aggiunge ad un precedente episodio accaduto nel 2006, sempre lungo il versante nord.

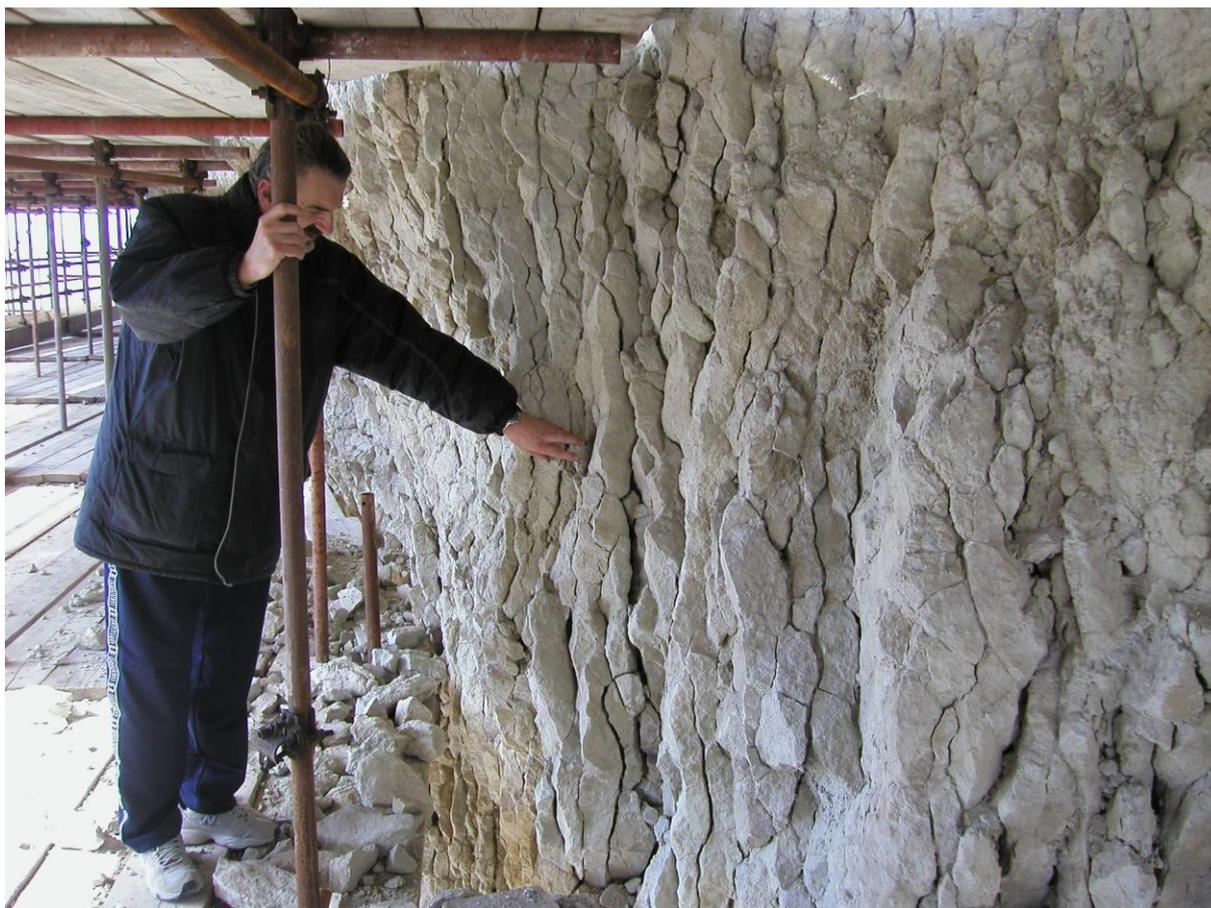
In questa zona l'ammasso roccioso risulta intensamente fratturato e suddiviso in elementi di dimensioni decimetriche, mutuamente incastrati e ben giustapposti fra loro (fig. 6).

Fig. 6 –Parete sud della rupe in occasione dei lavori di consolidamento del fronte S (2002-2003); ben evidente l'intenso stato di fratturazione ed allentamento della fascia più superficiale dell'ammasso.

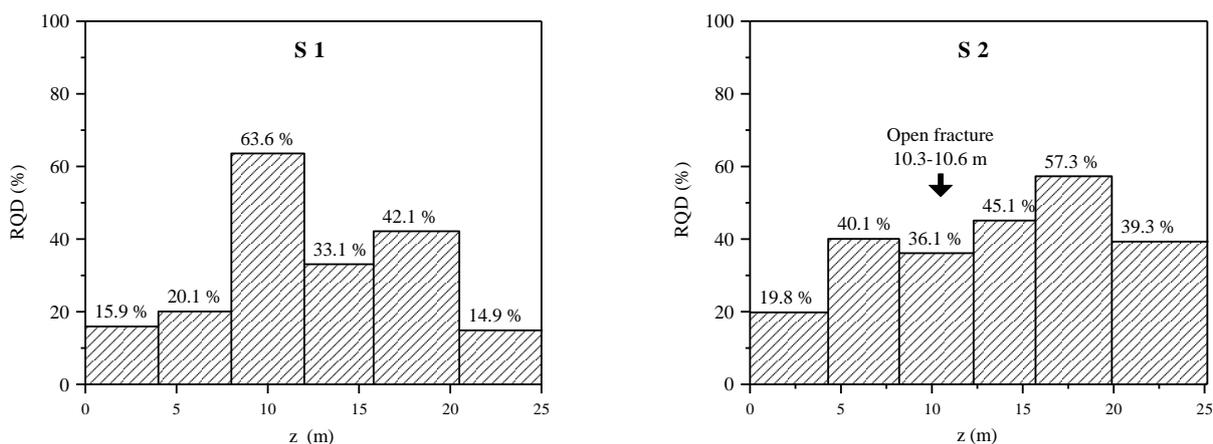
indicato uno stato di fratturazione più intenso di quanto rilevato alla base della parete, con valori dell'indice RQD compresi fra 16% e 60% (fig. 8). Il sondaggio S2 ha inoltre evidenziato la presenza di una frattura subverticale, aperta circa 30 cm, alla profondità di circa 10m dalla parete; la frattura si estende dalla sommità della rupe fino ad un'altezza di circa 34 m dalla base.

Questa importante discontinuità tende a chiudersi verso il basso, dove risulta parzialmente riempita da detriti, e potrebbe essere stata generata dall'apertura per trazione di giunti appartenenti ad un sistema principale, con direzione circa parallela a quella del fronte e molto inclinati.

Fig. 8 - RQD nelle perforazioni di sondaggio S1 e S2 realizzate da ponteggio.

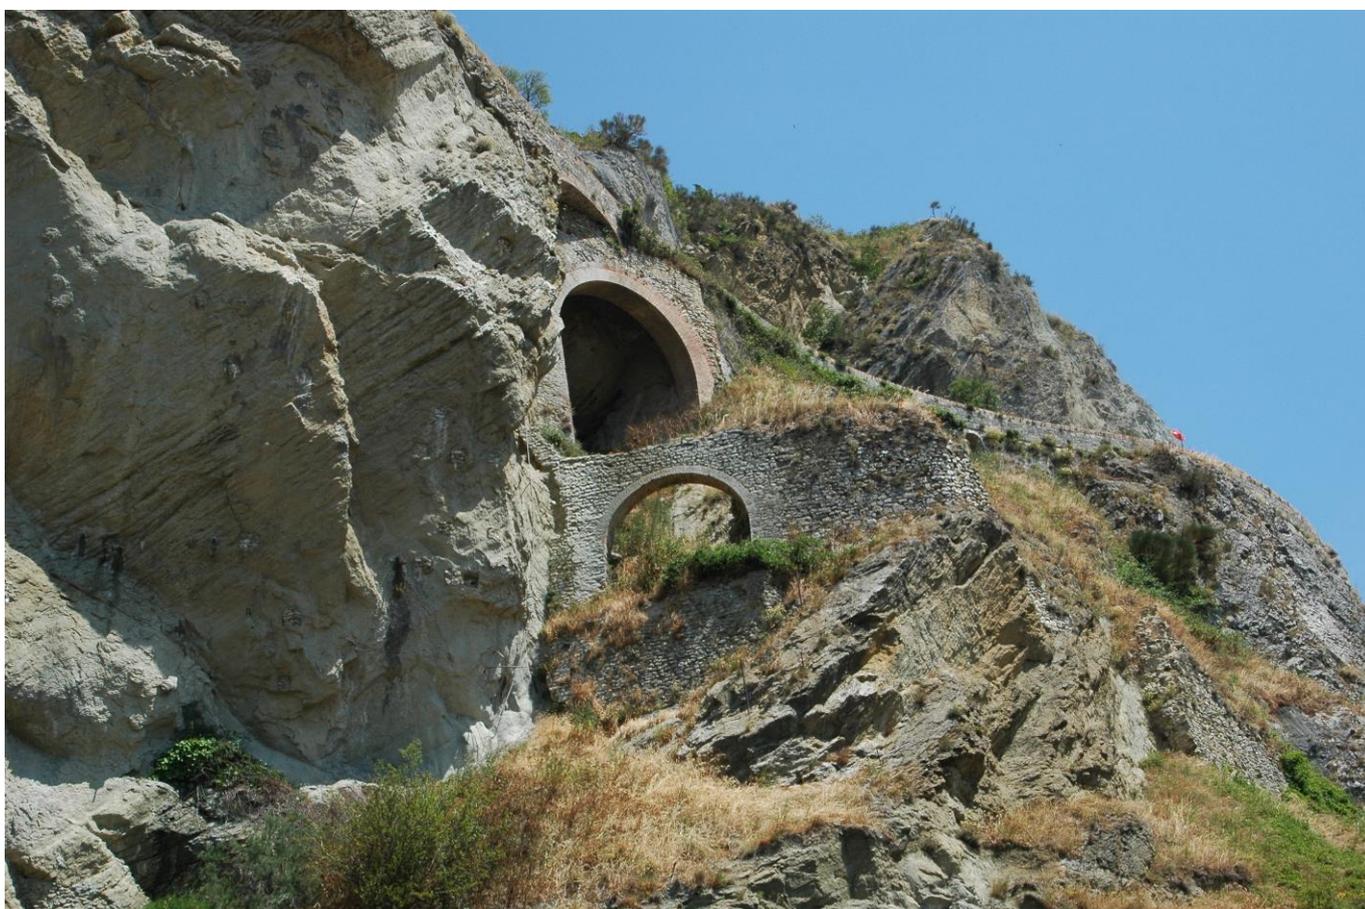
L'antica strada di accesso alla porta, che si arrampicava dal fosso Seripa fino alla sommità della rupe con un tortuoso percorso a tornanti su muraglioni ad arco (fig. 10), è stata completamente distrutta dalle frane nelle argille; l'attuale accesso all'antica "Porta di sopra" è costituito da una strada a mezza costa che la collega alla zona dei "Quattro Venti".

Fig. 10 – Resti dell'antica via di accesso alla cittadina da Fosso Seripa (fronte S).

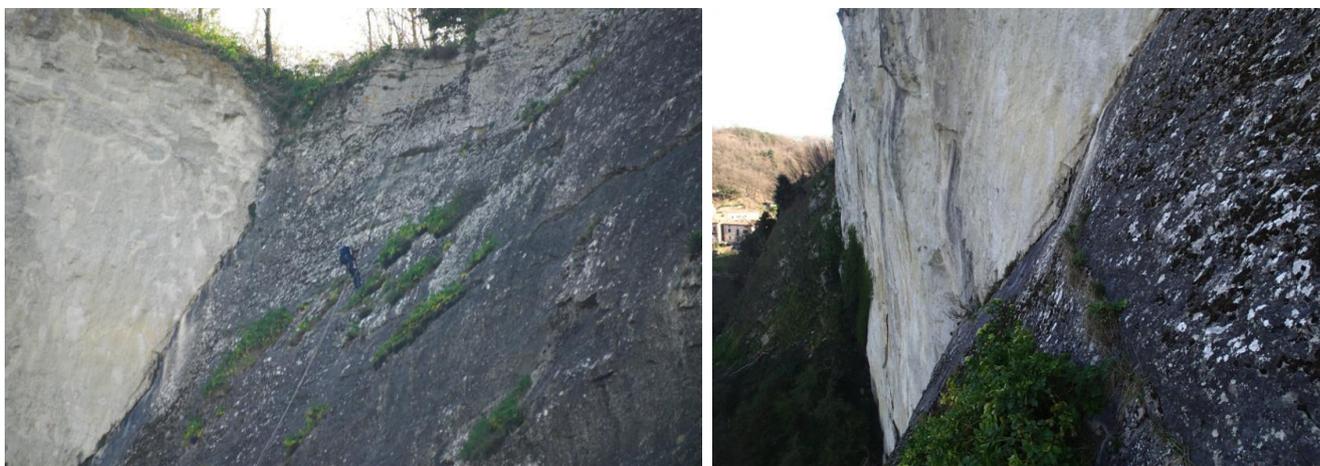
Le pareti sottostanti la rocca sono caratterizzate da una esfoliazione, dovuta a fratture parietali, con placche di spessore stimato attorno a 40-70 cm. La superficie inclinata esposta ad Est del diedro è ricca di colate cementizie e residui di lavorazioni dovuti all'ancoraggio delle impalcature di vecchi interventi (De Carolis, Soccodato, 1980). La superficie del giunto inclinato, che rappresenta l'attuale fronte, si estende sotto lo spigolo del diedro e presenta a tratti un'apertura di circa 1-2 cm (fig. 13).

Fig. 13 – Diedro su cui è stata effettuata la calata n.1

Lungo il piano inclinato è presente una frattura persistente per quasi tutta la larghezza del piano con apertura in superficie di circa 1-3 cm, riempita di terreno con vegetazione, e giacitura stimata di 88/060.

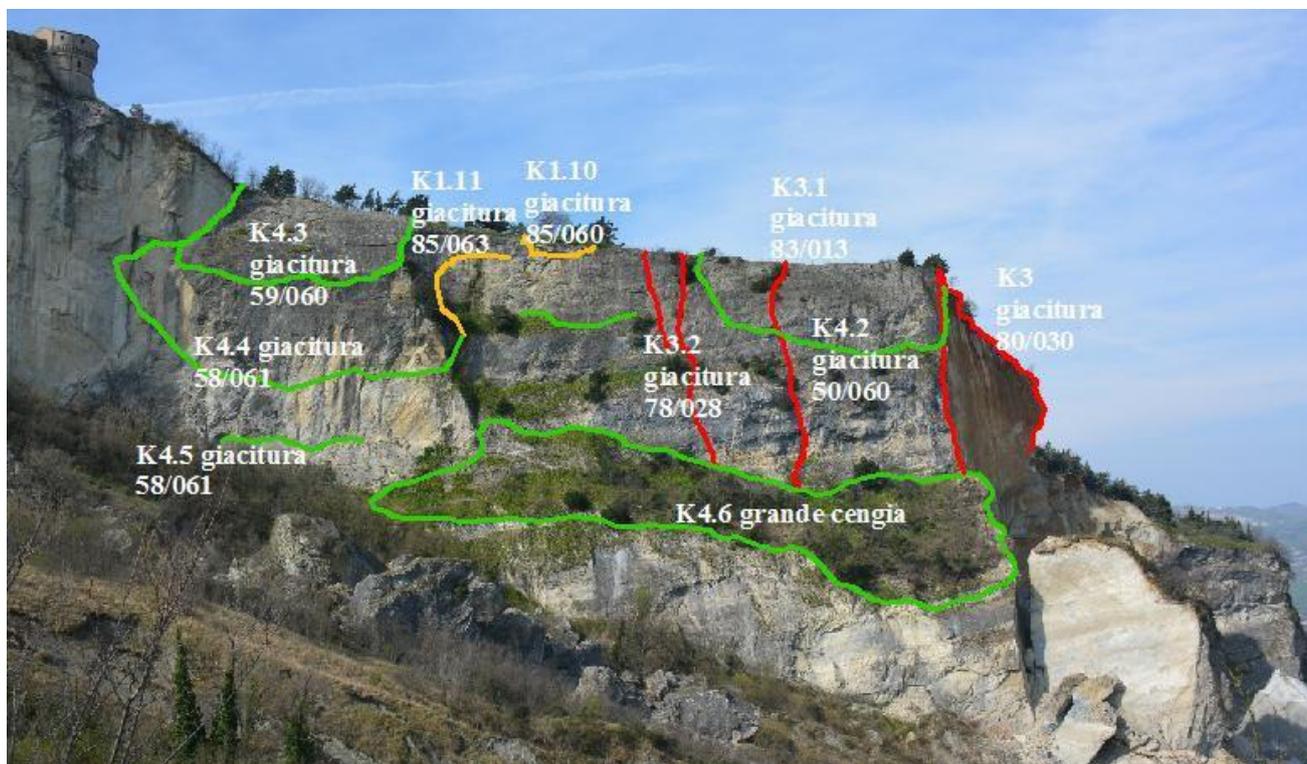
Le calate hanno consentito di ben individuare un blocco parallelo alla strada di accesso alla rocca. Il blocco è isolato a tergo da una grande frattura K1 e, verso la base, da grandi fratture appartenenti alla famiglia K4. Osservata frontalmente (Fig. 14) la parete superiore è delimitata da una frattura appartenente alla famiglia K4 e denominata nel prospetto K4.3; le due fratture verso la base, K4.4 e K4.5, risultano invece discontinue, con presenza di frequenti ponti di roccia.

Fig. 14 – Tracce dei giunti individuati con le calate in parete su corda.
