Geologia dell'Ambiente

4/2019

Periodico trimestrale della SIGEA
Società Italiana di Geologia Ambientale

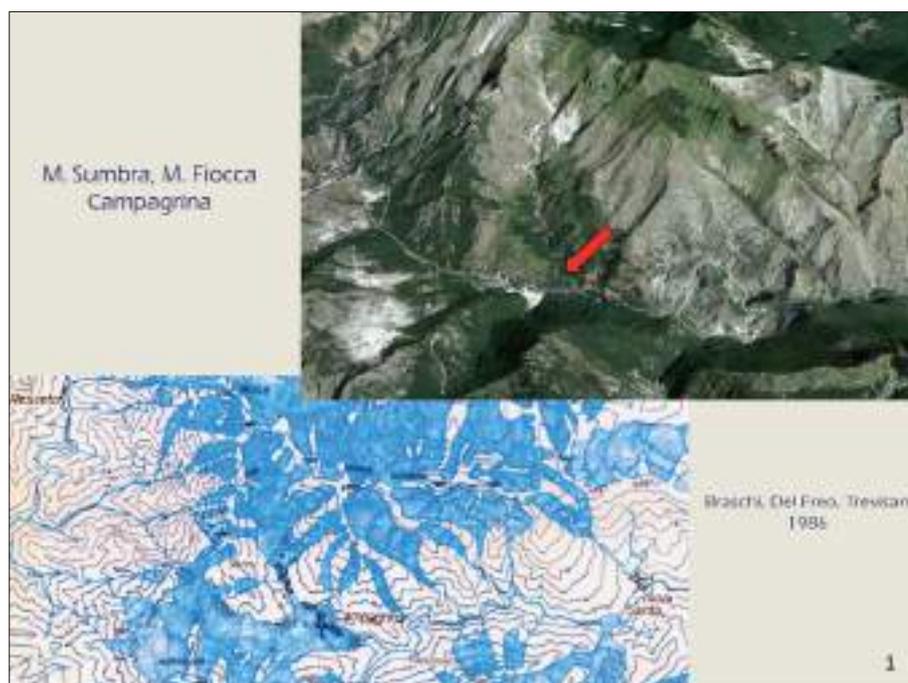
Figura 1. Ricostruzione degli antichi ghiacciai delle Alpi Apuane - Valle di Arni delle Gobbie e della Turrite Secca (da Braschi, Del Frio e Trevisan 1986 - elaborazione da Google Earth)

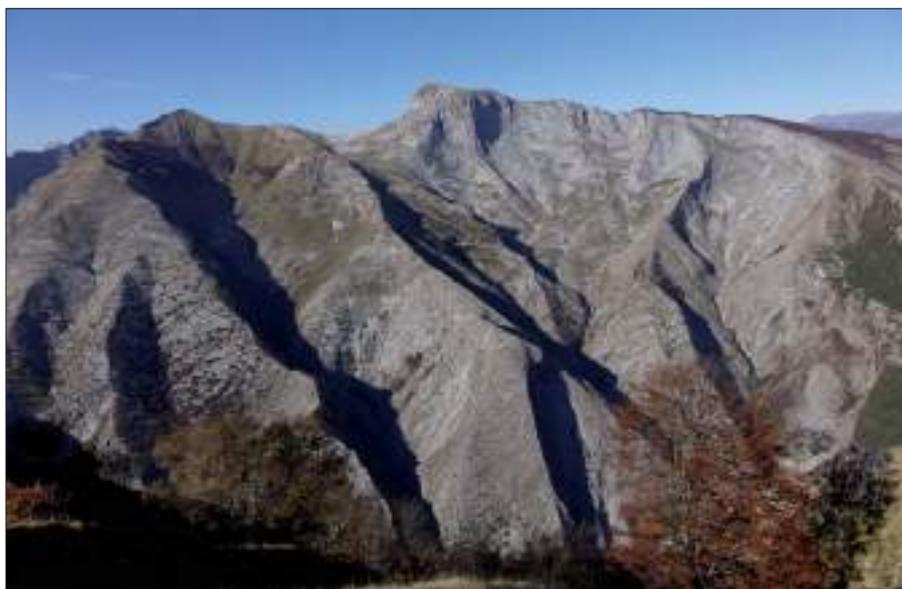
Figura 2. Il monte Fiocca e Sumbra con i loro circhi glaciali (bacino dei fossi Fatonero e Anguillaia). Foto Francesco Mantelli CAI Valdarno Inferiore

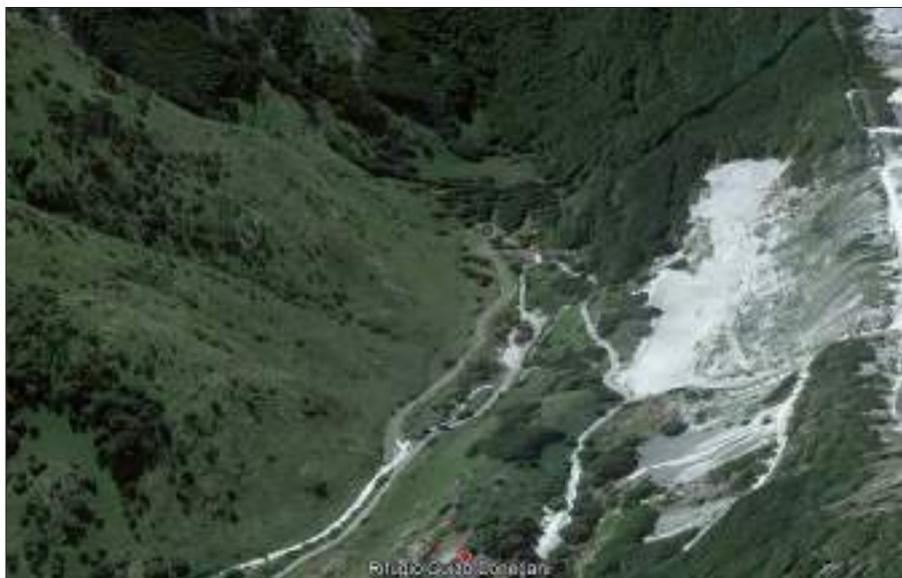
Figura 3. La forma ad "U" della val Serenaia - ghiacciaio di Gramolazzo (elaborazione da Google Earth)

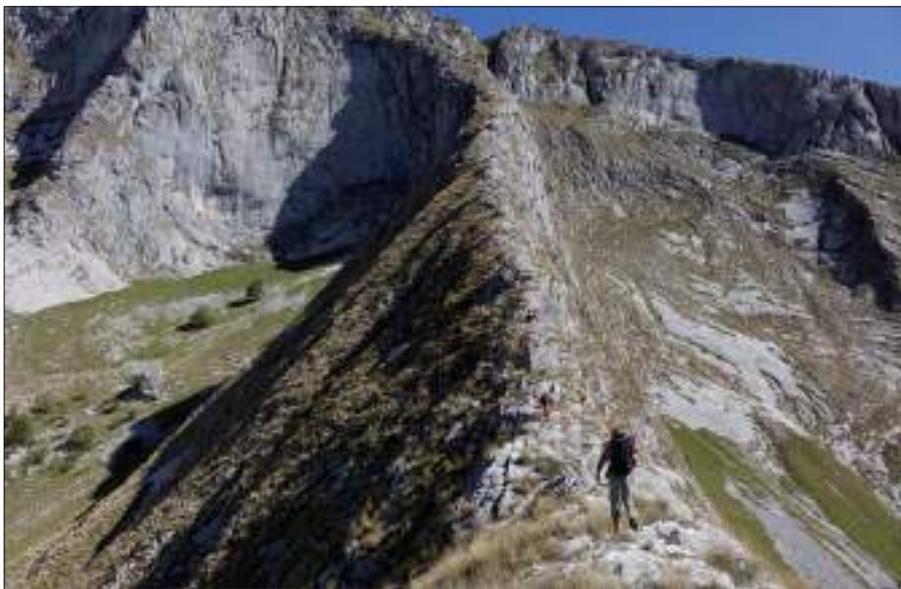
Figura 4. La cresta sottile (arête) sul versante meridionale del Monte Sumbra. Si tratta di una morfologia dovuta all'esorazione delle testate di due circhi adiacenti (foto Francesco Mantelli CAI Valdarno Inferiore)

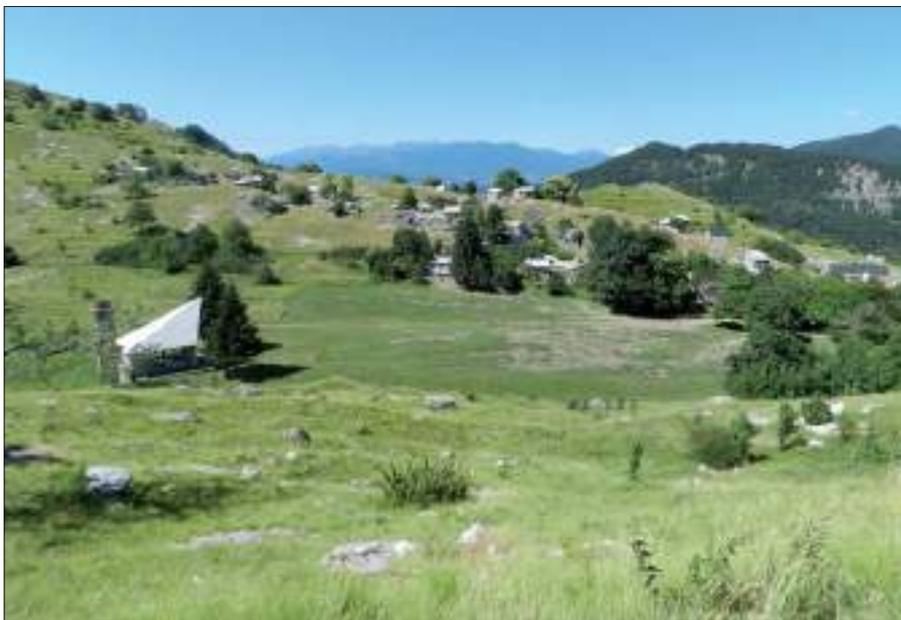
Figura 5. La conca glaciale di Campocatino (foto archivio Marco Bastogi)

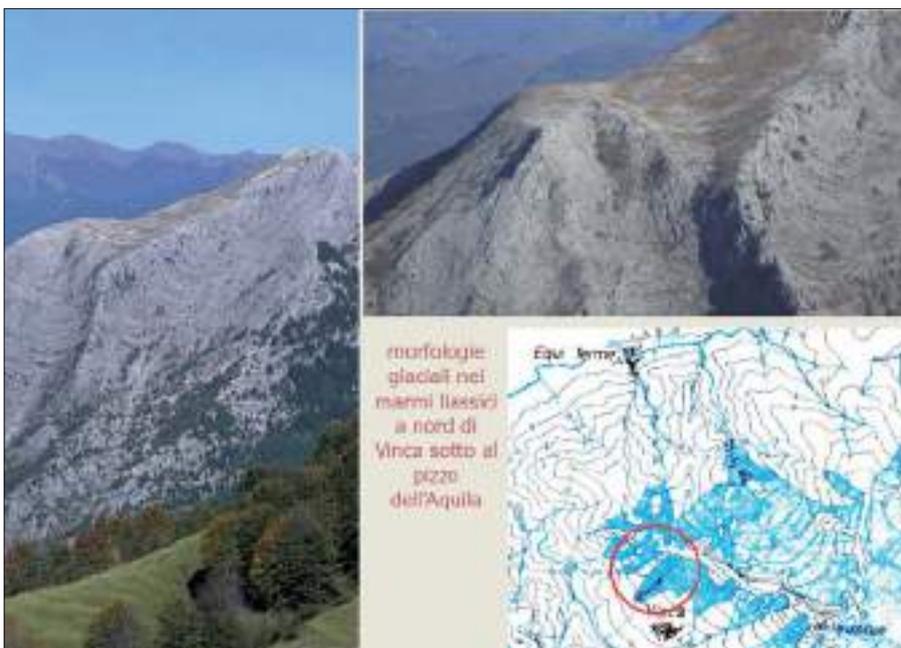
Figura 6. Ricostruzione degli antichi ghiacciai delle Alpi Apuane – I canali sotto il pizzo dell'Aquila a NW di Vinca (da Braschi, Del Freato e Trevisan 1986 – foto archivio CAI)

Particolarmente spettacolari sono le docce glaciali che si possono osservare a nord di Vinca, sotto al Pizzo dell'Aquila (Fig. 7). In questo caso la morfologia si è potuta conservare grazie alla permeabilità indotta dal fenomeno carsico che si è sviluppato nei marmi liassici ed ha impedito il ruscellamento lungo il canale con la conseguente erosione che si sarebbe altrimenti sviluppata.

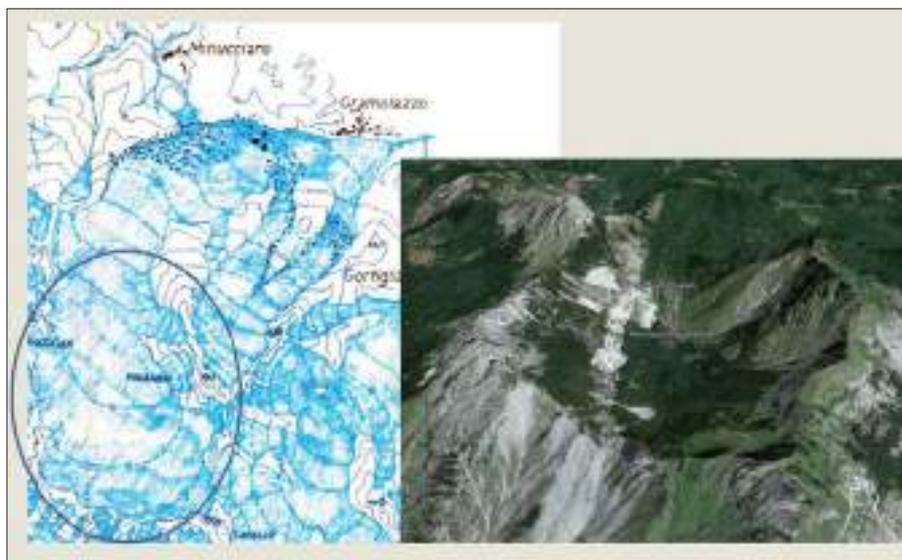
Figura 8. Ricostruzione degli antichi ghiacciai delle Alpi Apuane – Il ghiacciaio di Gramolazzo delimitato dalla dorsale compresa tra Pizzo d'Uccello, monte Grondilice, monte Cavallo e monte Pisanino. Dalla "sella" di Minucciano, una breve lingua trasfluiva in direzione nord (da Braschi, Del Frio e Trevisan 1986 - elaborazione da Google Earth)

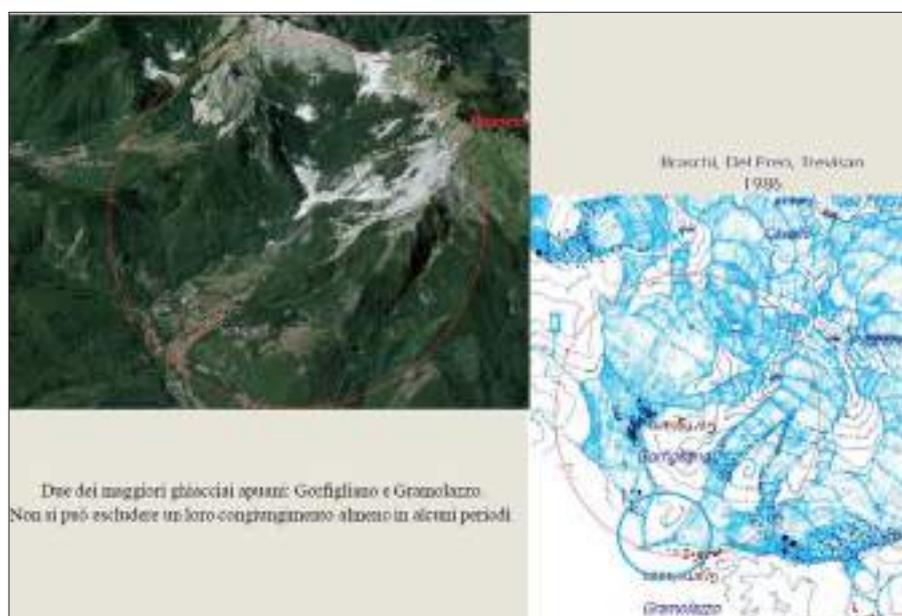
Figura 9. Ricostruzione degli antichi ghiacciai delle Alpi Apuane - Il ghiacciaio di Gorfigliano (da Braschi, Del Frio e Trevisan 1986 - elaborazione da Google Earth)

IL GHIACCIAIO DI GORFIGLIANO (FIG. 9)

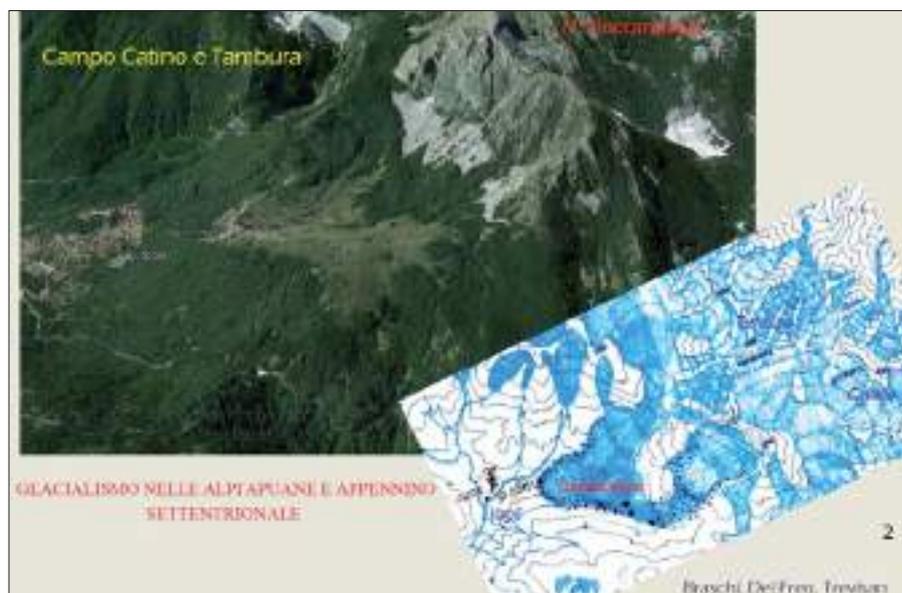
Figura 10. Ricostruzione degli antichi ghiacciai delle Alpi Apuane – Il ghiacciaio di Vagli. Ai piedi del Roccandagia copriva Campocatino per poi discendere il ripido versante verso Vagli (da Braschi, Del Frio e Trevisan 1986 - elaborazione da Google Earth)

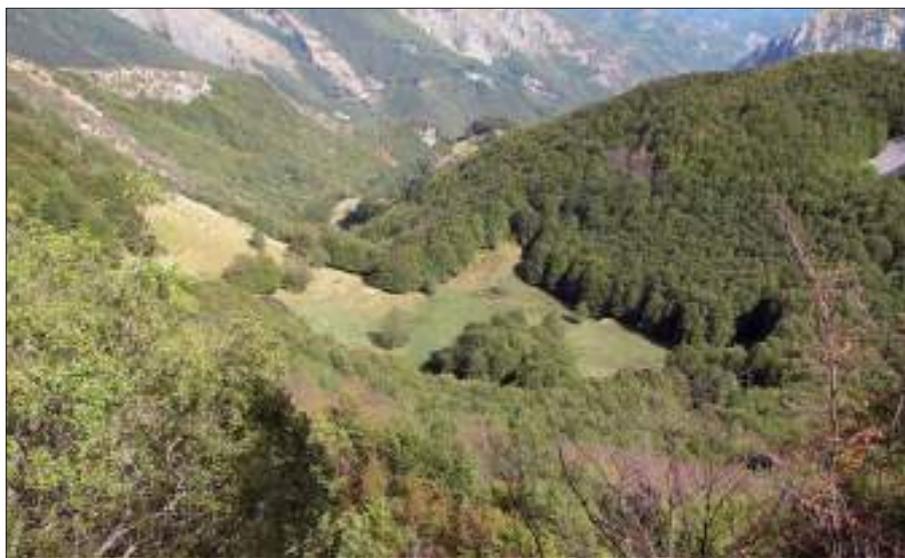
Figura 12. La torfiera di Fociomboli. La forma tipicamente circolare denota il suo passato glaciale. È la torfiera più importante delle Apuane; l'esarazione ha raggiunto il basamento Paleozoico impermeabile. (Foto archivio CAI)

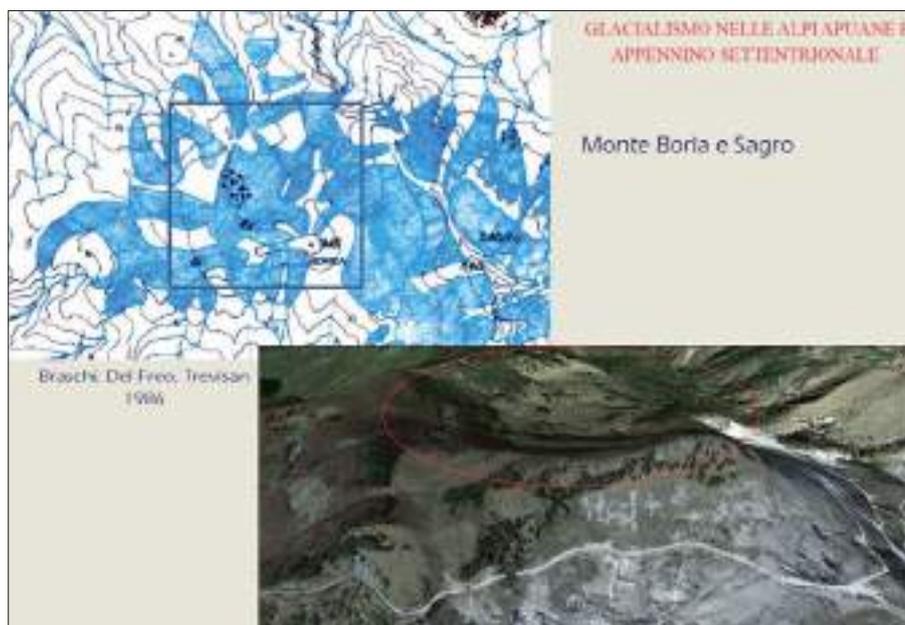
Figura 13. Ricostruzione degli antichi ghiacciai delle Alpi Apuane – Il ghiacciaio di Campo Cecina. Il più occidentale dei ghiacciai apuani, tra il Monte Sagro ed il Monte Borla (da Braschi, Del Freato e Trevisan 1986 – elaborazione da Google Earth)

(Fig. 13)

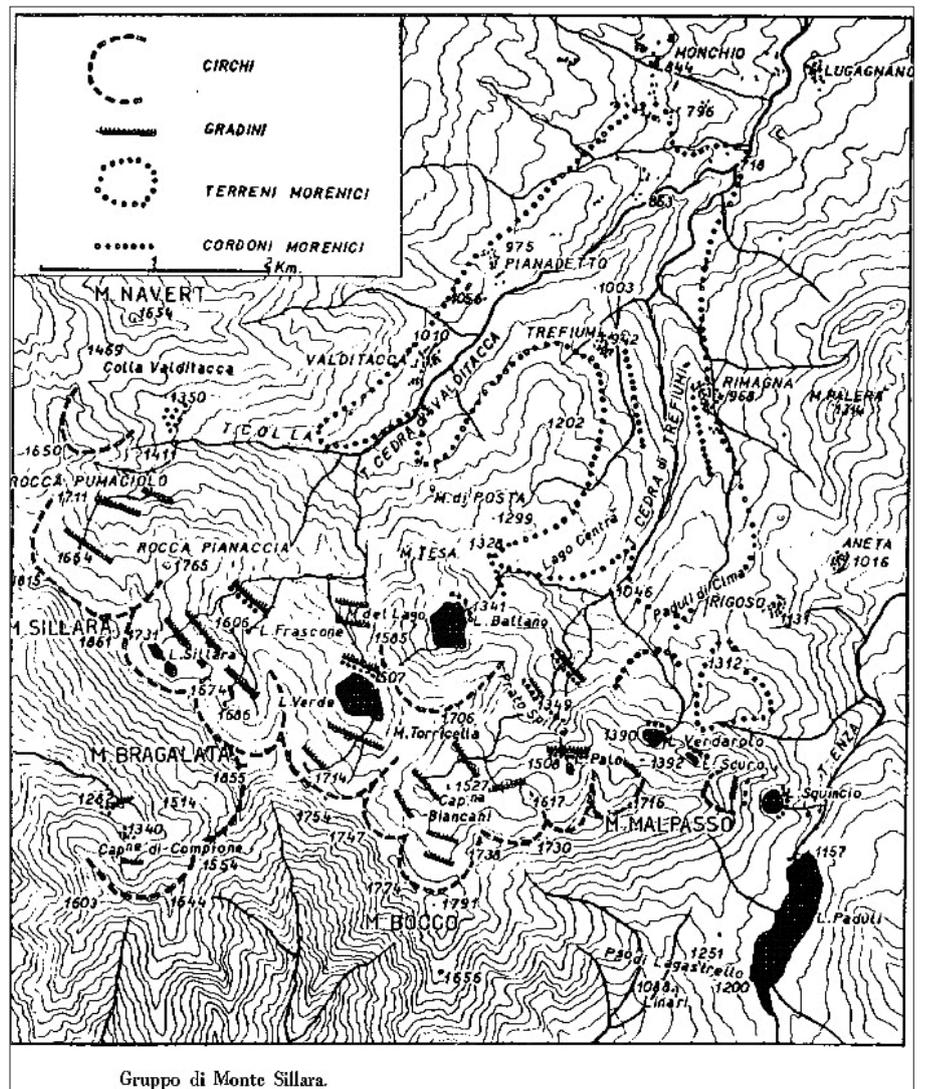
Figura 14. Rilievo glaciologico tra il Monte Navert ed il Passo di Lagastrello (gruppo di Monte Sillara) da Losacco 1982

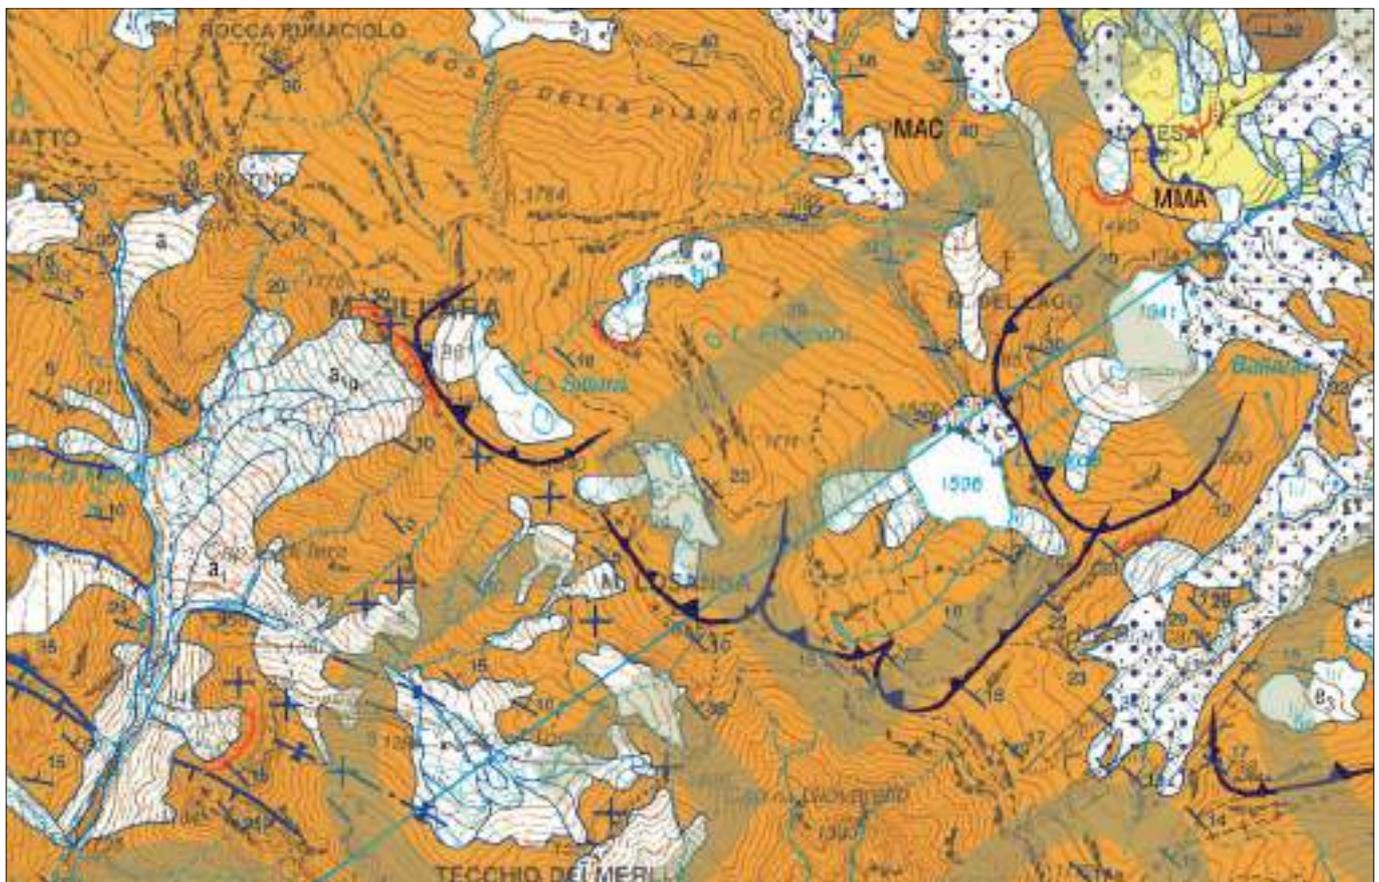
Figura 15. Stralcio tratto dalla nuova Carta Geologica (F. 234 Fivizzano), della zona di crinale compresa tra Monte Sillara ed il passo di Lagastrello. Si nota con colorazione prevalente la formazione arenacea del Macigno, l'assetto degli strati e la giacitura dei circhi glaciali

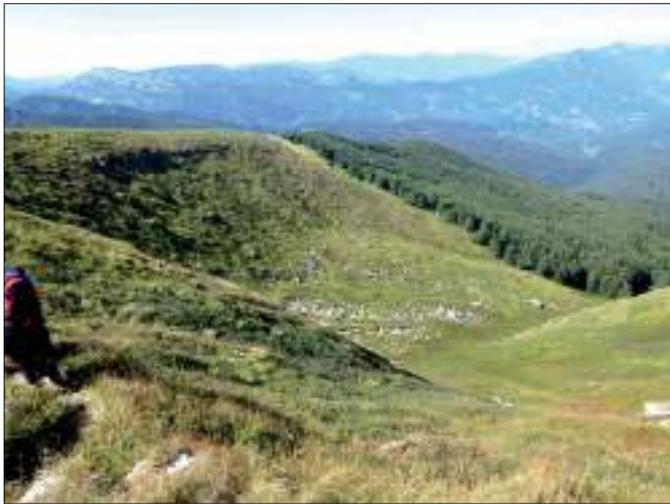
Figura 16. Un piccolo circo glaciale presso il Monte Malpasso (Appennino Parmense) (foto archivio Marco Bastogi)

Con il tempo e molto lentamente, le masse di ghiaccio si sono mosse lungo il pendio provocando la frammentazione delle sottostanti arenarie che hanno originato le tipiche conche sospese che oggi possiamo osservare (Fig. 16).

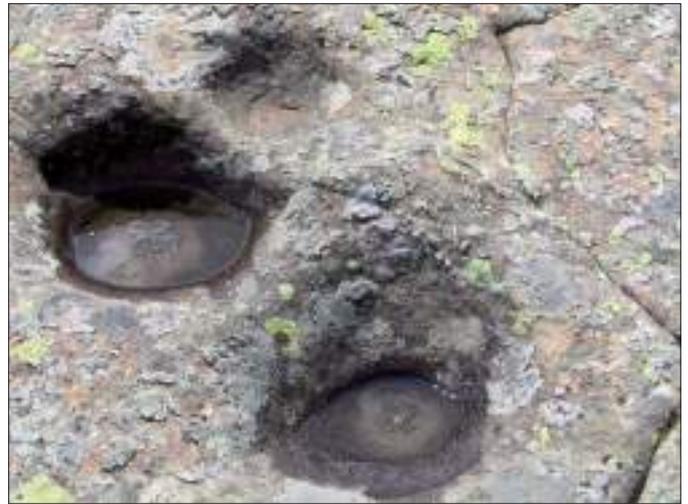
Figura 17. Cavitazioni prodotte a seguito dello scioglimento dei ghiacciai (foto Francesco Mantelli CAI Valdarno Inferiore)

le acque di fusione subglaciale che scorrevano in pressione tra letto roccioso e ghiaccio, si sono distribuite su una superficie ampia senza concentrarsi. Si sono verificati così molti fenomeni di cavitazione per lo più di modeste dimensioni (da pochi centimetri a qualche decimetro) determinati dall'azione erosiva del materiale granulare liberato dai ghiacci e trasportato dalle acque che con moti vorticosi hanno scavato il substrato roccioso producendo cavità globulari ancora oggi facilmente visibili percorrendo i sentieri (Fig. 17). In alcuni casi nella cavità è ancora possibile ritrovare

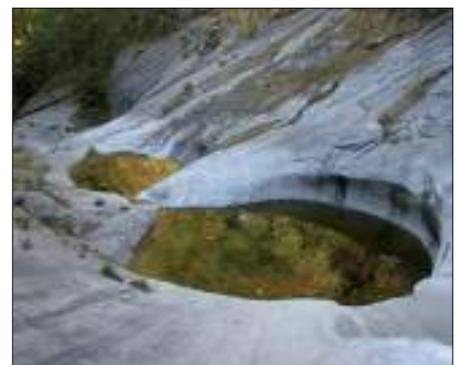
Figura 18. "Marmite dei Giganti" lungo il fosso Fato-nero (versante meridionale del Monte Fiocca-Apuane), prodotte a seguito dello scioglimento dei ghiacciai (foto archivio CAI)

monti Sumbra e Fiocca, l'azione delle acque con il loro moto vorticoso ed il carico detritico liberato dallo scioglimento del ghiaccio, ha prodotto quelle spettacolari forme, accentuate anche dal fenomeno carsico, denominate "marmitte dei giganti"; le loro dimensioni rendono evidentemente conto, della abbondanza di acqua che si è concentrata nella modesta vallecchia sottostante gli antichi circhi glaciali, provocando queste grandi e spettacolari cavità di erosione e corrosione (Fig. 18).

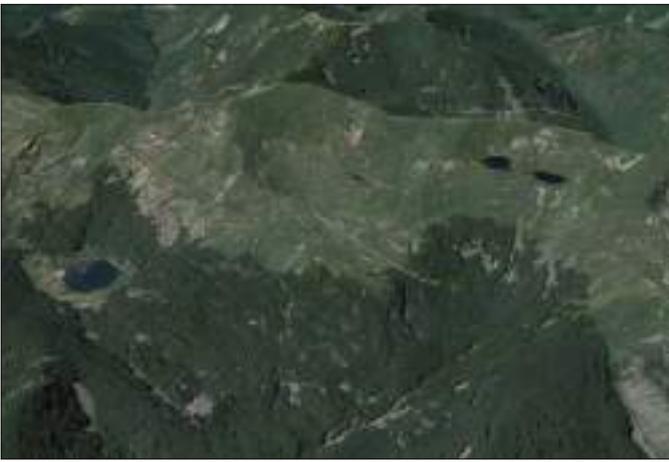
Figura 19. I laghi Sillara ed il Lago Verde. Appennino parmense. La posizione dei laghetti in corrispondenza di circhi glaciali (immagine elaborata da Google Earth)

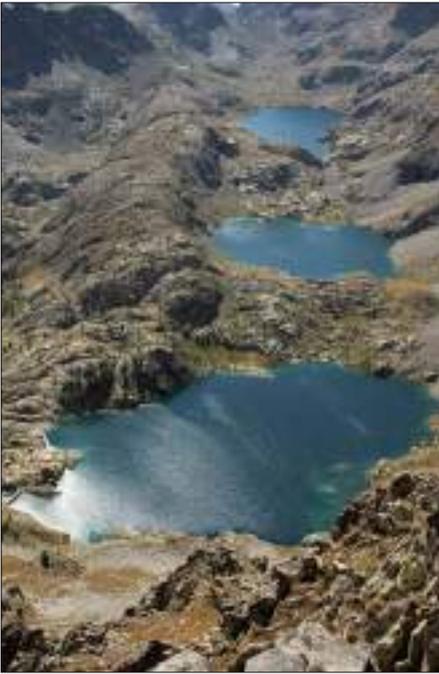
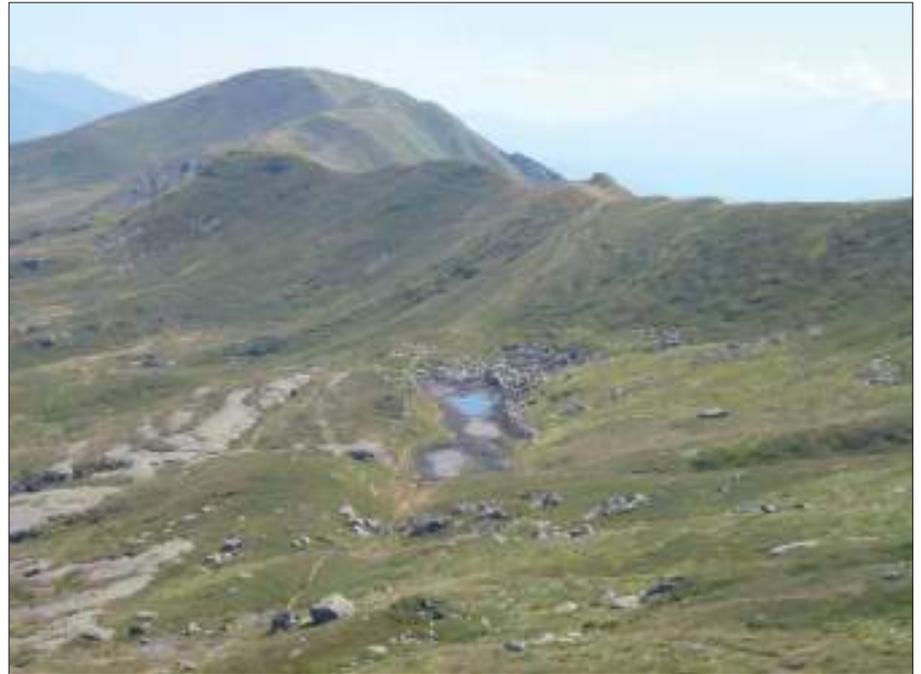
Figure 21-22. I laghi della Valmasque, Alpi Marittime francesi ed il lago Martini nell'Appennino parmense (foto archivio Marco Bastogi)

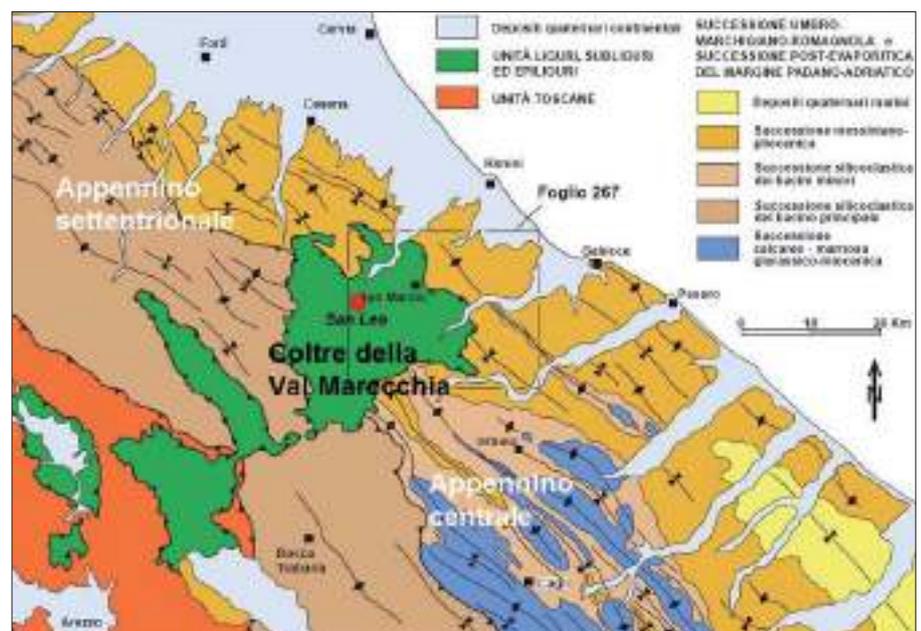
Figura 1. Schema geologico dell'area del Montefeltro, dove sorge il borgo medioevale di San Leo (in evidenza). La Rupe di San Leo rappresenta un piccolo lembo all'interno della Coltre della Val Marecchia. La coltre è avanzata da SW a NE sormontando unità geologiche via via più recenti. San Leo ricade all'interno del Foglio 267 "San Marino" scala 1:50.000, progetto CARG

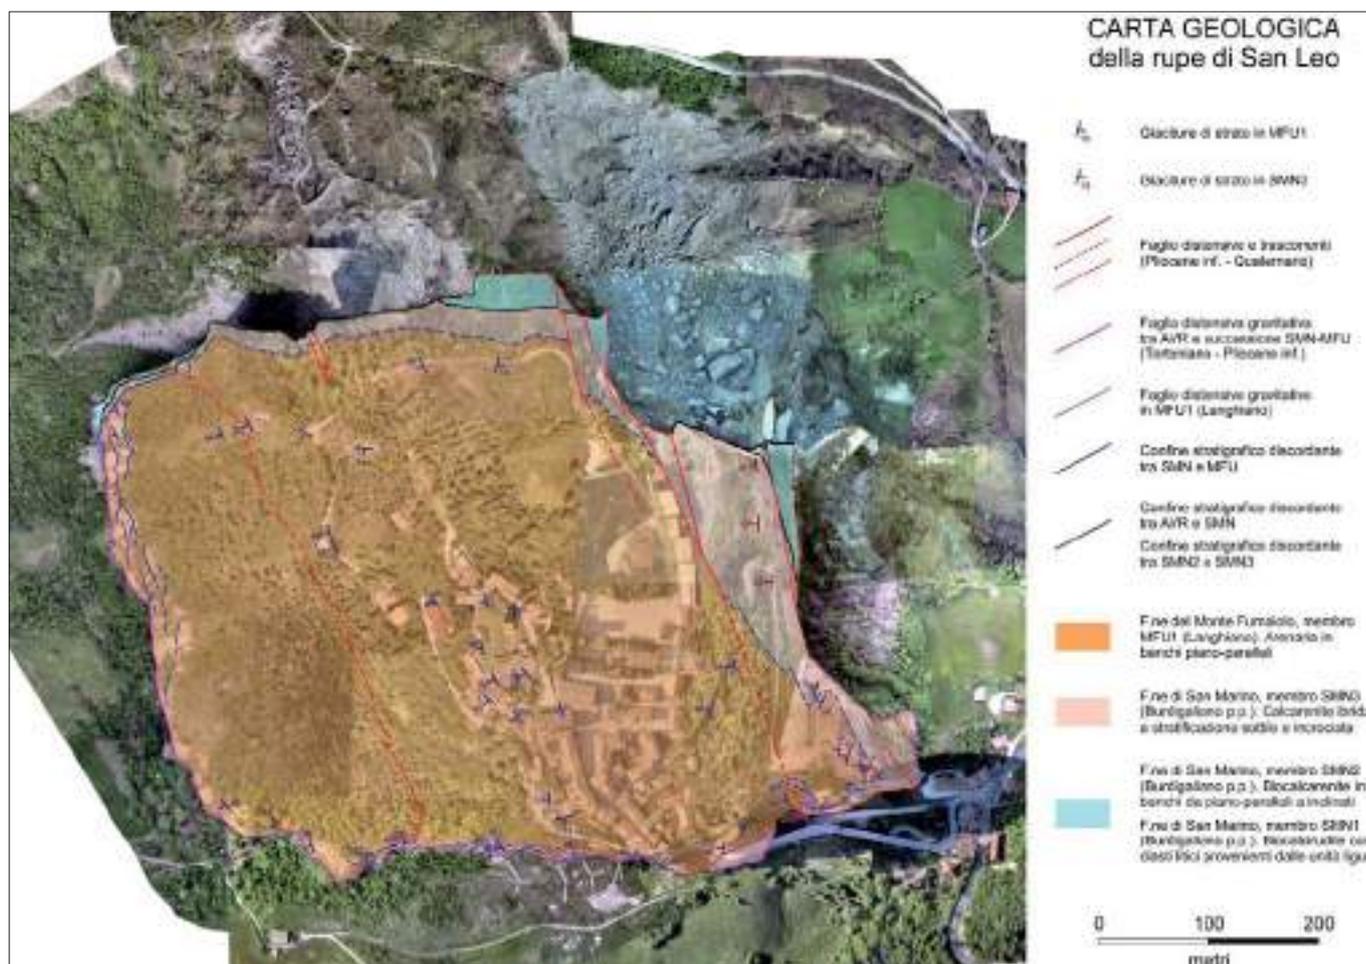
Figura 2. Carta geologica di dettaglio della Rupe di San Leo su base orto-fotogrammetrica (da Landuzzi et al., 2018)

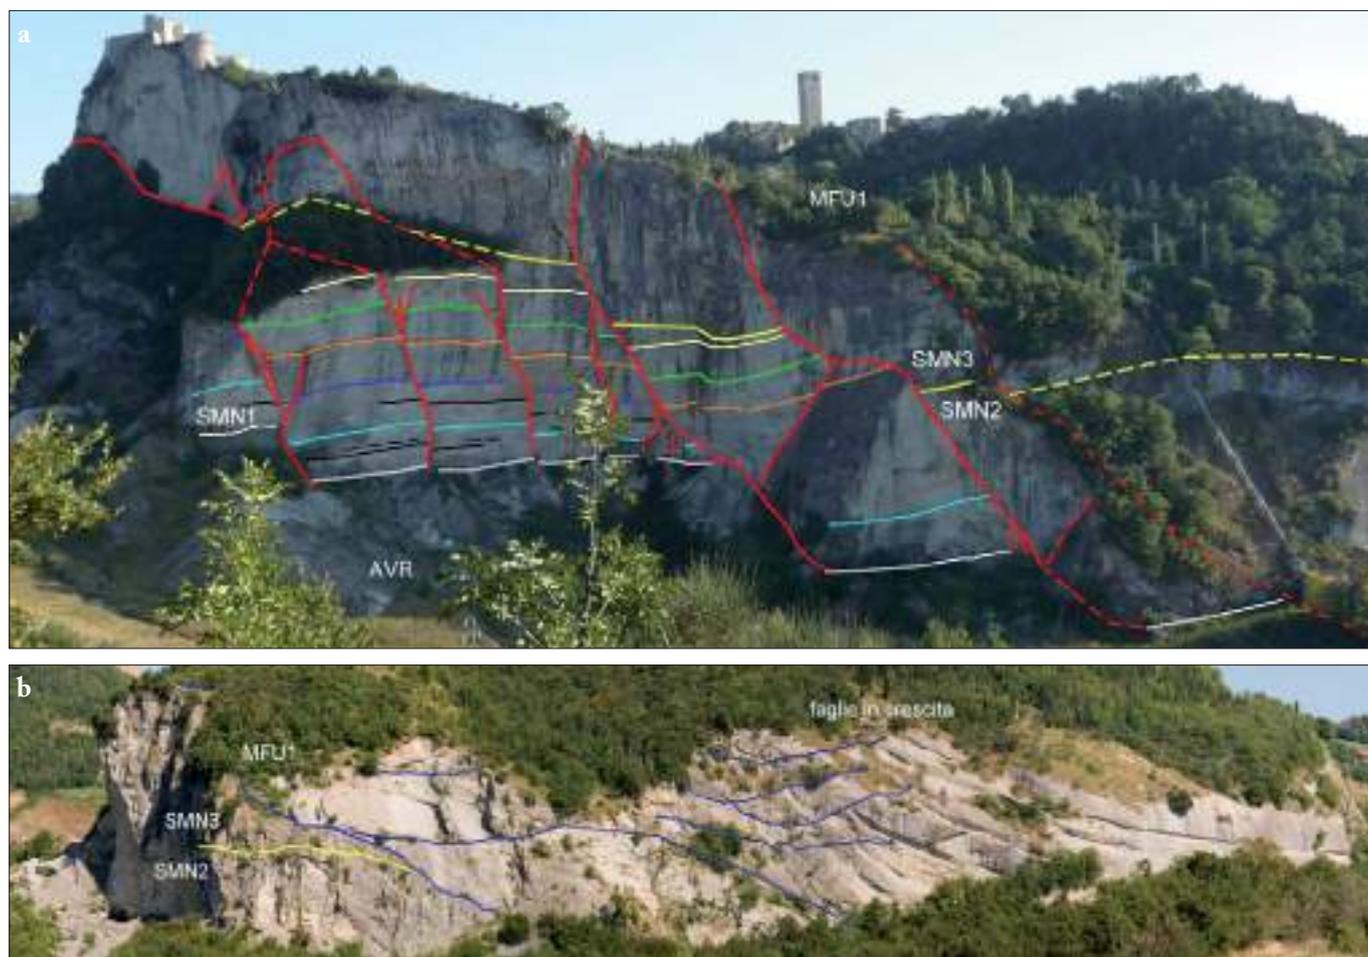
Figura 3. a) Lo spigolo NE della parete Nord, prima del crollo 2014 (foto Guerra 2011), dove è possibile apprezzare l'intera successione epiligure affiorante a San Leo. In parete affiorano un membro SMN1 sottile e discontinuo, un potente SMN2, stratificato a banchi e un membro SMN3 di spessore variabile (membri della F.ne di San Marino); nei pendii sommitali della rupe affiora il membro MFU1 della F.ne di Monte Fumaiolo. Il contatto SMN2 – SMN3 è discordante. L'intera successione affiorante è dislocata da una gradinata di faglie distensive immergenti a WSW (da Landuzzi *et al.*, 2018). b) Lo spigolo NW della parete in cui si osserva il contatto tra il membro MFU1 della F.ne di Monte Fumaiolo e i membri SMN2 e SMN3 della F.ne di San Marino e la presenza di faglie distensive listriche (faglie in crescita) nella F.ne di Monte Fumaiolo.

che circondano la rupe, perfettamente esposte (Figg. 3, 4).

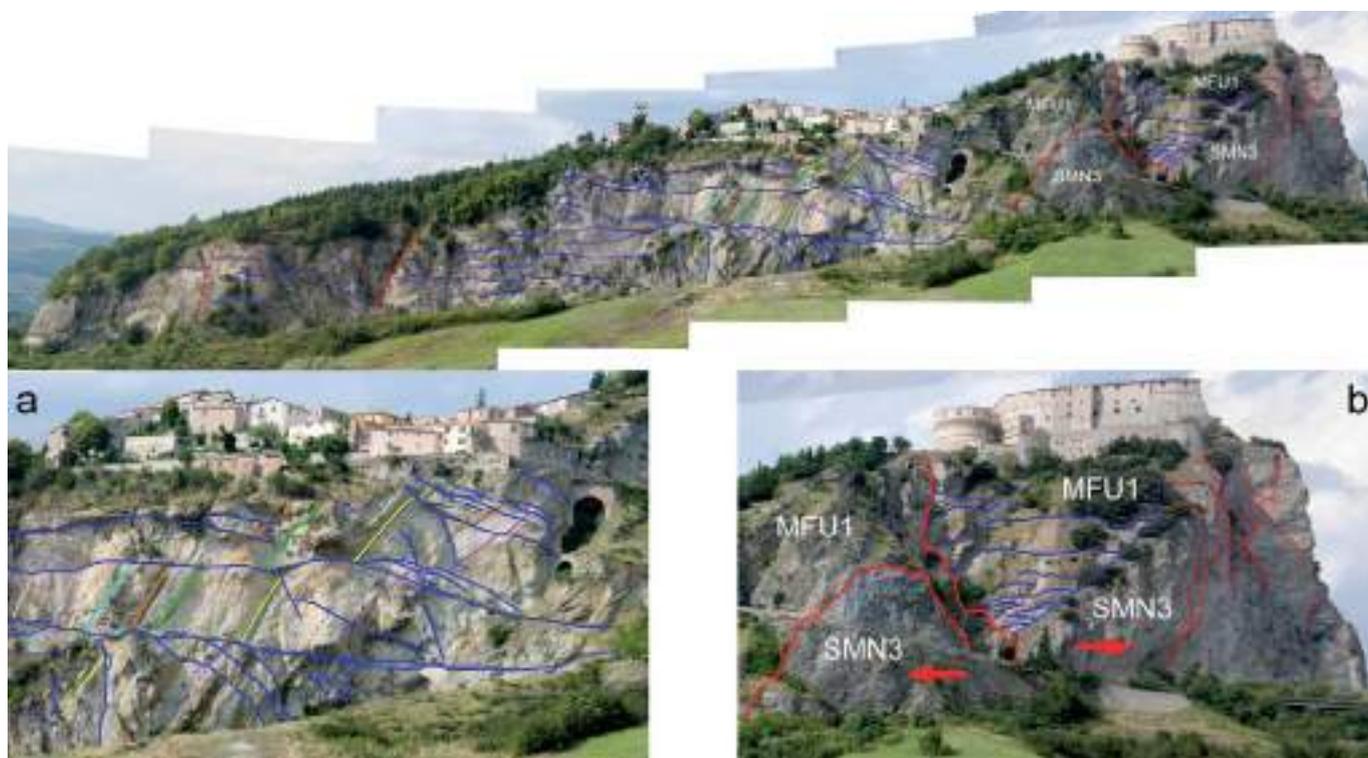
Figura 4. Dalla spigolo di SW della Rupe alla porta del paese, la base della parete S coincide col contatto tettonico tra unità liguri e MFU1. In parete l'insieme embriciato di faglie gravitative scollate alla base di MFU1 assume la massima evidenza (dettaglio a). Dalla porta del paese allo spigolo SE ricompare il membro SMN3, ma il contatto tra quest'ultimo e MFU1 è parzialmente mascherato da una faglia trascorrente destra (dettaglio b) (da Landuzzi et al., 2018)

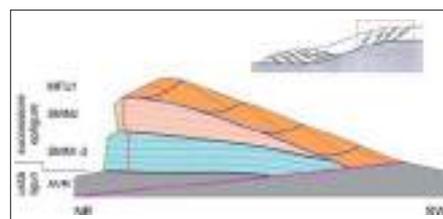
Figura 5. Schema tettono-stratigrafico non in scala della Rupe di San Leo. Nella parte meridionale della Rupe una faglia distensiva a basso angolo, di origine gravitativa ha accostato la successione epiligure alle unità liguri. La base stratigrafica della successione epiligure si vede solo nel tetto della faglia, cioè nella parte settentrionale della Rupe. La successione completa è composta dalla F.ne di San Marino (membri SMN1-2 e SMN3) e dalla F.ne del Monte Fumaiolo (membro MFU1; da Landuzzi et al., 2018)

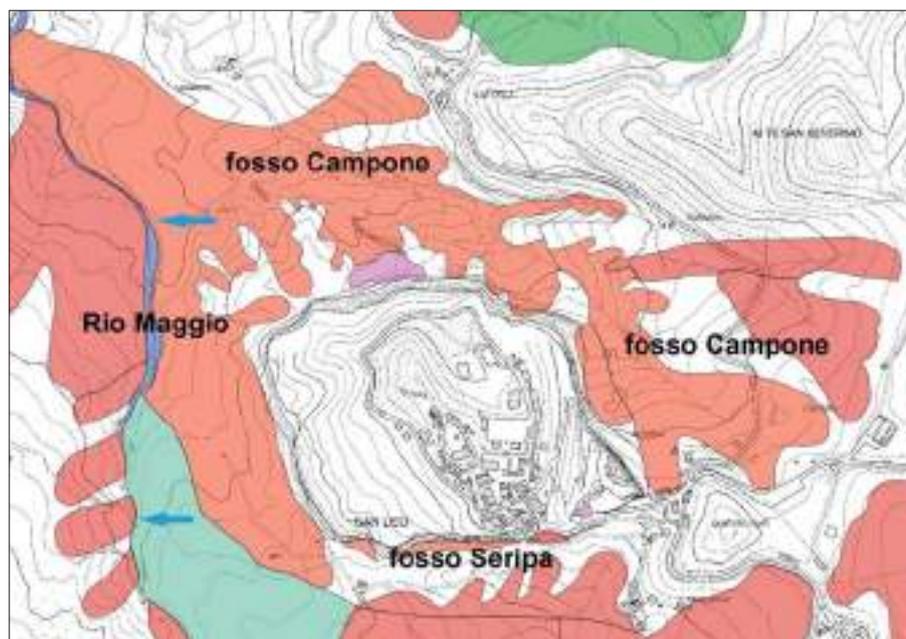
Figura 6. Stralcio della Carta dell'inventario del dissesto della Regione Emilia-Romagna (aggiornamento 2012) in cui si apprezzano le frane attive (in rosso) nelle argilliti che circondano la placca rocciosa di San Leo. I fossi Campone e Seripa che si sviluppano ai piedi della rupe e confluiscono nel Rio Maggio, incidono le argilliti. Particolarmente articolata è la situazione lungo il fosso Campone dove diversi rami confluiscono in un corpo di frana principale che insiste sul Rio Maggio

zione regressiva) che danno origine ad una coltre di materiale rimaneggiato e destrutturato con spessori variabili che assumono valori importanti nel fondovalle. La colata principale che caratterizza l'asse vallivo del fosso Campone, dove si raggiungono i massimi spessori, si suddivide sostanzialmente in due rami principali, che si fondono lungo il versante nord della rupe: la testata del primo ramo si sviluppa in corrispondenza della strada provinciale sul fianco est della rupe, la testata del secondo ramo si sviluppa a ridosso della strada Fornace. La colata principale, alimentata dai rami laterali, arriva a interessare la sponda del Rio Maggio (Fig. 6).

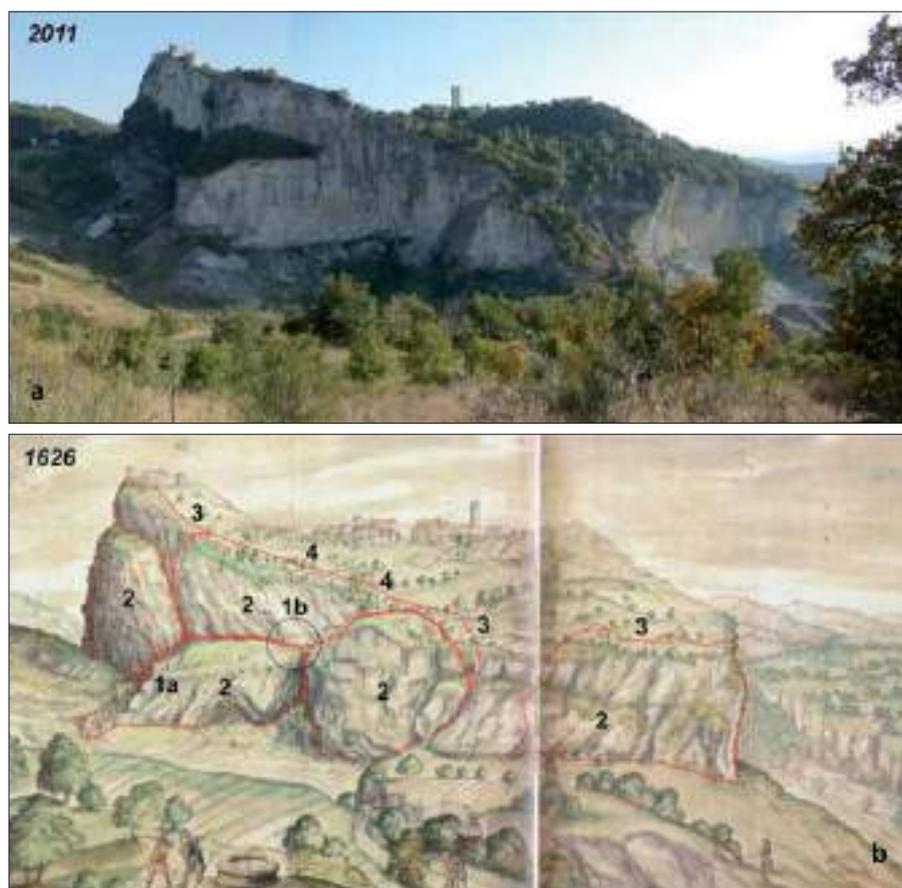
Figura 7. a) Lato nord della rupe prima del crollo 2014. b) Aquerello di Mingucci del 1626. 1a: Porta di Sotto; 1b: ponte; 2: larga porzione di terreno franata; 3: attuale bordo della placca; 4: quartieri scomparsi. Si noti, dal confronto, le parti crollate della rupe originaria del XVII secolo. (da Benedetti *et al.*, 2011). Il confronto tra le due immagini è piuttosto eloquente sui volumi di roccia che sono franati nell'arco di 4 secoli

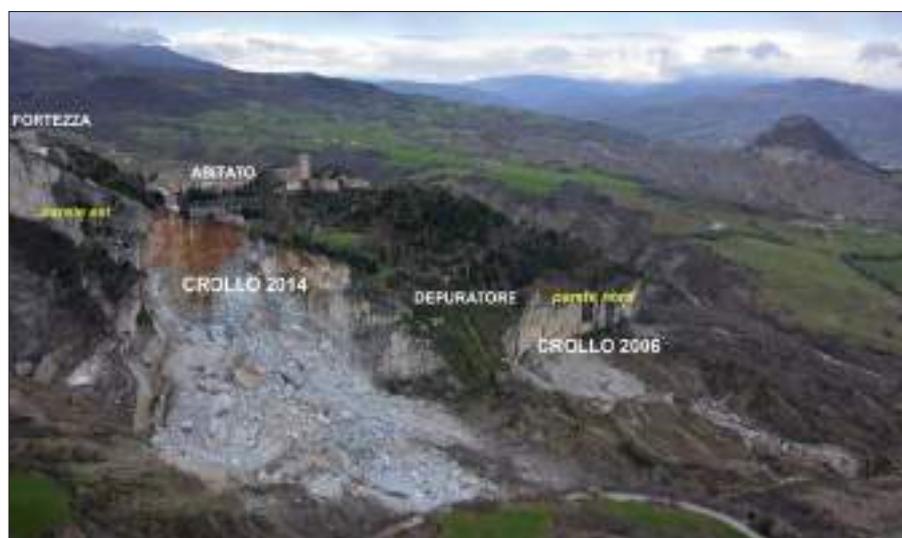
Figura 8. Foto panoramica scattata da elicottero dopo il crollo 2014 nello spigolo NE della rupe visibile in primo piano. Il crollo ha generato un'estesa e potente coltre di detrito che ha invaso gran parte della valle del fosso Campone. Sulla destra, sempre lungo il lato nord della rupe, si apprezza il crollo del 2006 con una lunga lingua di detrito che si sviluppa ai piedi della parete per colamento successivo al crollo

gliamento nel depuratore appositamente costruito lungo il versante nord (vedi Fig. 8). In tal modo si è potuto limitare, per quanto possibile, il fenomeno di infiltrazione d'acqua nell'ammasso roccioso. Dal depuratore le acque sono state poi incanalate verso il ricettore finale rappresentato dal fosso Campone, evitando in tal modo la dispersione delle stesse lungo i pendii alla base delle pareti rocciose.

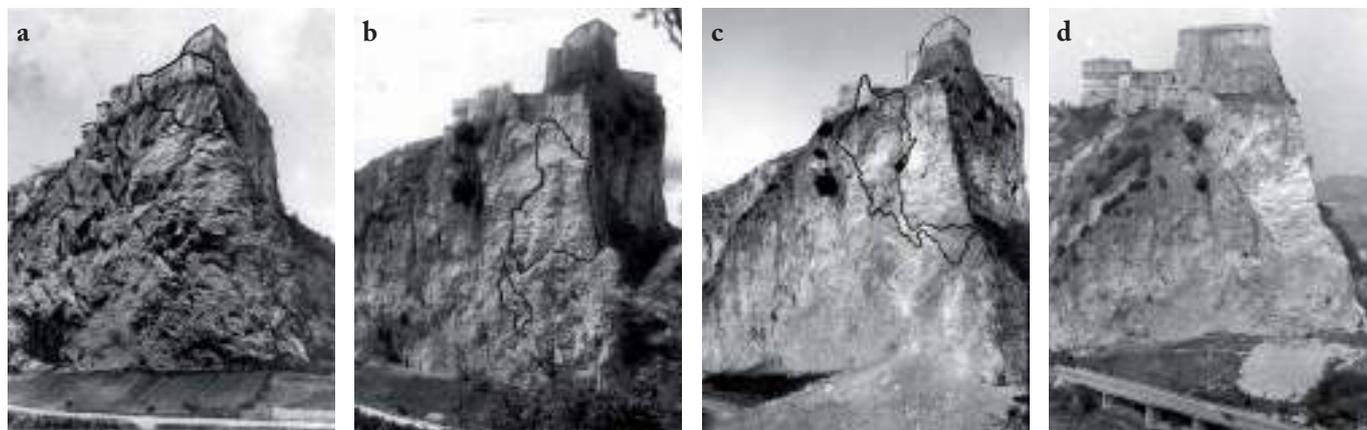
Figura 9. Sequenza storica (1930-1962) di una serie di crolli che hanno interessato lo spigolo sud-est della rupe, interrompendo a più riprese la strada di accesso alla città e coinvolgendo la fortezza (foto da Lembo-Fazio et al., 1998). Nella foto d) si vede in primo piano il ponte costruito a seguito del crollo riportato nella foto c)

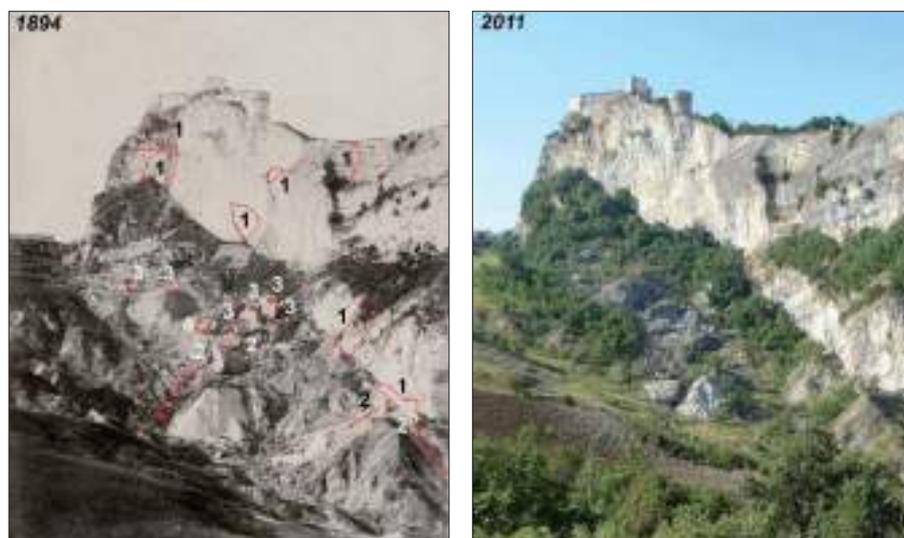
Figura 10. Vista panoramica della parete est della rupe, interessata storicamente da diversi episodi di franamenti con un importante accumulo detritico alla base della parete. Confrontando le due foto si nota: 1. porzioni di roccia franate (1894) rispetto allo stato attuale (2011); 2. blocchi traslati; 3. blocchi rimasti in posizione. (foto da Benedetti et al., 2011)

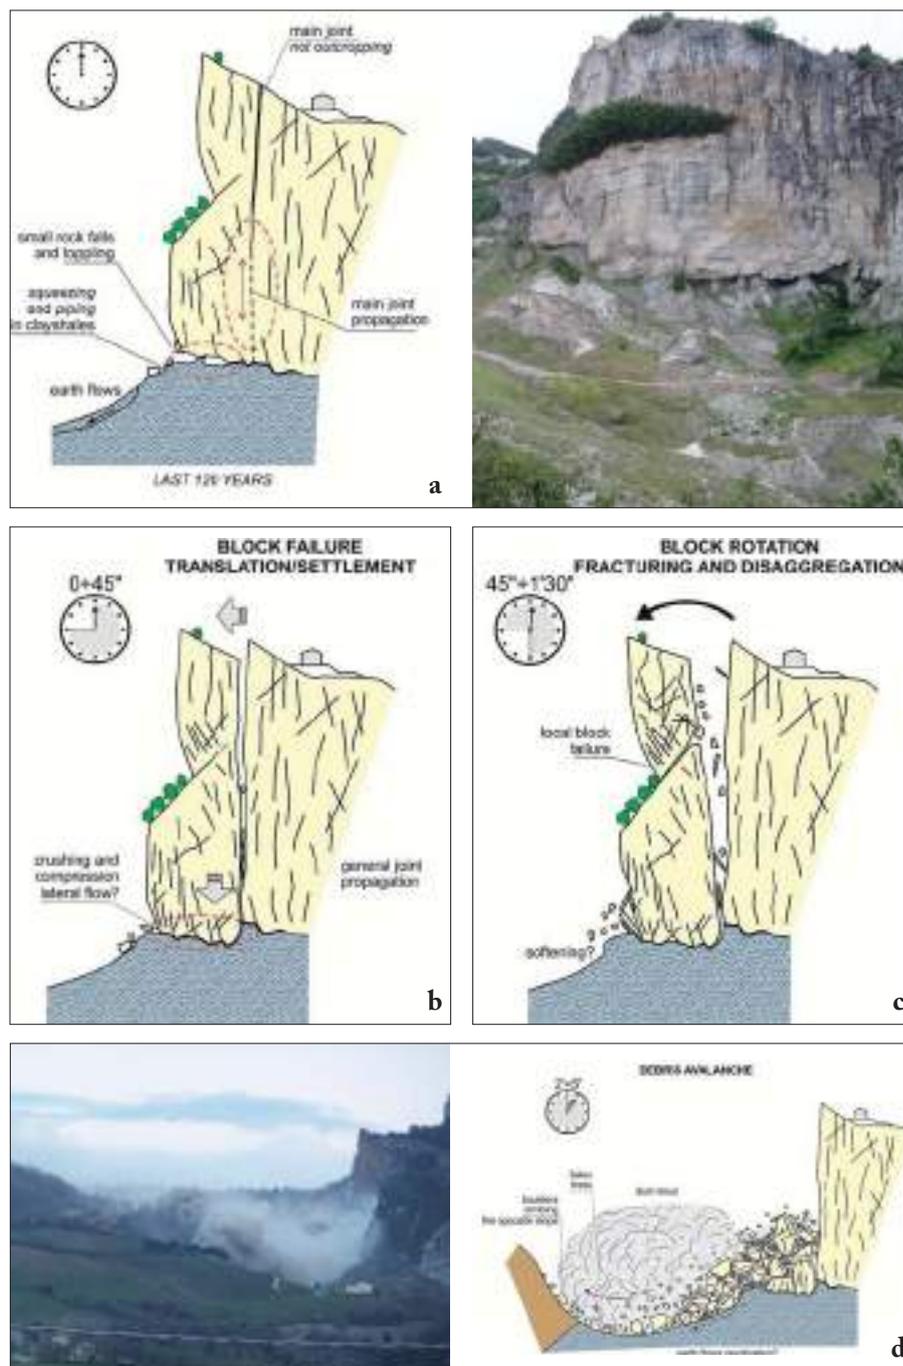
Figura 11. Ricostruzione della dinamica del fenomeno franoso del 27 febbraio 2014: a) tendenza al ribaltamento per sottoescavazione al piede della parete con propagazione della frattura verso il basso; b) completa rottura e appoggio sulle argille rammollite del substrato; c) ribaltamento; d) crollo e disaggregazione della massa rocciosa e propagazione del detrito. Nella foto a) scattata prima del crollo del 2014 è visibile la sottoescavazione alla base della parete e i fenomeni gravitativi a spese delle argilliti. Nella foto d) è immortalato il momento del crollo con il sollevamento di un'immensa nuvola di polvere e frammenti di roccia (modificata da Lucente, 2015 e da Borgatti *et al.*, 2015)

L'evoluzione geomorfologica della rupe e dei versanti sottostanti è dunque condizionata dalle interazioni causa-effetto che si instaurano tra l'ammasso roccioso rigido e le argilliti a comportamento plastico. Per i crolli a grande scala come quelli che di recente hanno interessato il versante nord della rupe, i meccanismi di deformazione e d'instabilità gravitativa possono essere ricondotti a: 1. infiltrazione d'acqua entro le fratture aperte e conseguenti processi di alterazione delle superfici di discontinuità con potenziale sviluppo di forme pseudocarsiche e incremento dell'apertura delle fratture stesse; 2. rimaneggiamento e rifluimento delle argille specialmente verso i bordi della placca dove il confinamento laterale è minimo e, soprattutto, laddove tendono a concentrarsi e a scaturire le acque sotterranee ospitate dall'acquifero fratturato che si instaura nelle calcareniti; 3. saturazione delle argilliti basali per la presenza d'acqua di infiltrazione proveniente dall'ammasso roccioso, innescando processi di alterazione chimica e fisico-meccanica e la progressiva riduzione della resistenza al taglio delle argilliti che ne consegue induce colamenti e scivolamenti ai bordi della placca; 4. scalzamento delle ripide pareti rocciose fratturate dovuto alla sistematica mobilitazione delle argilliti basali e predisposizione al crollo/ribaltamento (Fig. 11).

La riduzione dei parametri geotecnici delle argilliti sotto la rupe e la rimozione di porzioni di substrato argilloso ai bordi sono fenomeni ampiamente osservati e probabilmente agiscono in concomitanza. Con la rimozione delle porzioni più esterne e superficiali delle argilliti anche i livelli più interni e profondi subiscono degradazione e alterazione e ciò porta al progressivo allargamento delle cavità sotto la rupe. Da notare che prima del crollo del febbraio 2014 sono state verificate cavità profonde fino a 20 metri (Fig. 11a).

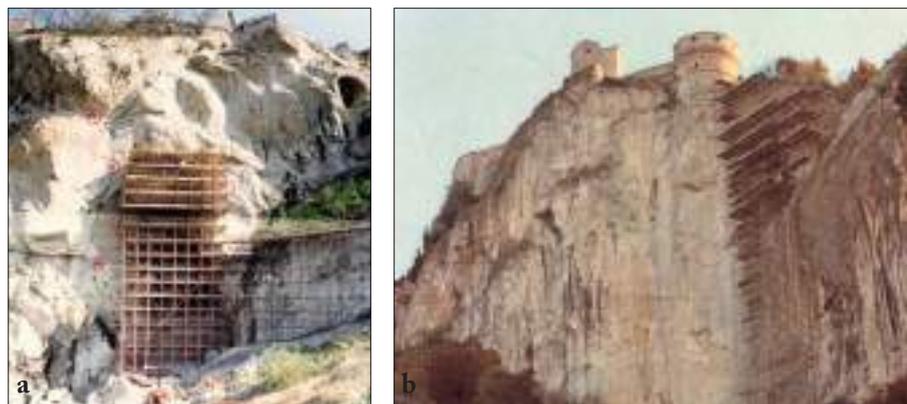
Figura 12. a) Localizzazione dei primi interventi fatti in parete sud, sotto la porta di accesso alla città di San Leo (foto da Ribacchi, 1988). b) Intervento di consolidamento della porzione di parete est sotto il torrione nord (il "Valadier") eseguito negli ottanta (foto da De Carolis e Soccodato, 1980)
