Geologia dell'Ambiente

4/2019

Periodico trimestrale della SIGEA
Società Italiana di Geologia Ambientale

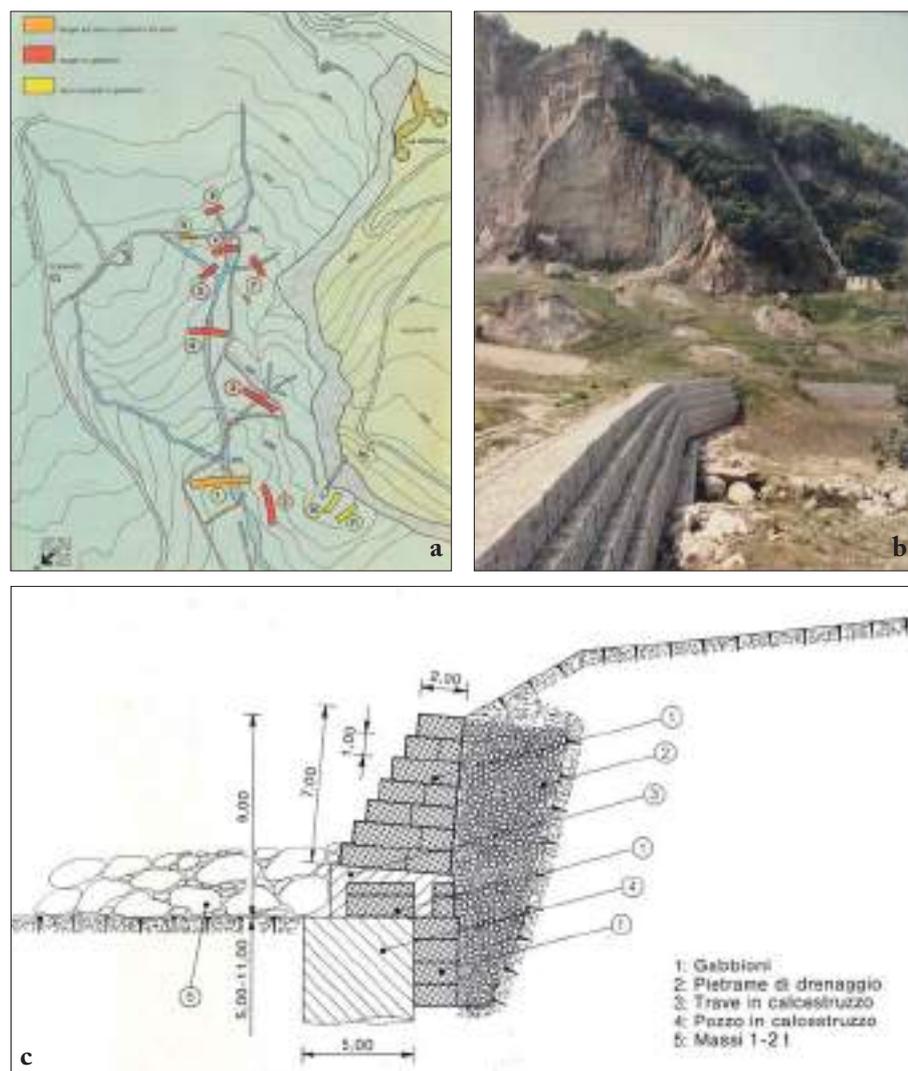
Figura 13. a) Nello schema l'ubicazione delle principali opere eseguite nel corso degli interventi di difesa del suolo, tra il 1978 e il 1988. b) foto della grande briglia fondata su pozzi. c) schema costruttivo della briglia (schemi e foto da Maccaferri, 1986)

intervento di sistemazione tra il 1978 e il 1988 volto alla mitigazione degli effetti (destabilizzazione delle argille e sottoescavazioni alla base della rupe) e all'eliminazione delle cause del dissesto (erosione e degradazione delle argille ad opera dell'acqua, pendenze elevate) mediante la realizzazione di una serie di grandi briglie in gabbioni, drenaggi profondi e rimodellamenti morfologici (Fig. 13). Le briglie più importanti ubicate in corrispondenza degli spessori maggiori della coltre alterata sono state dotate di fondazioni profonde su pozzi (Figg. 13b, 13c).

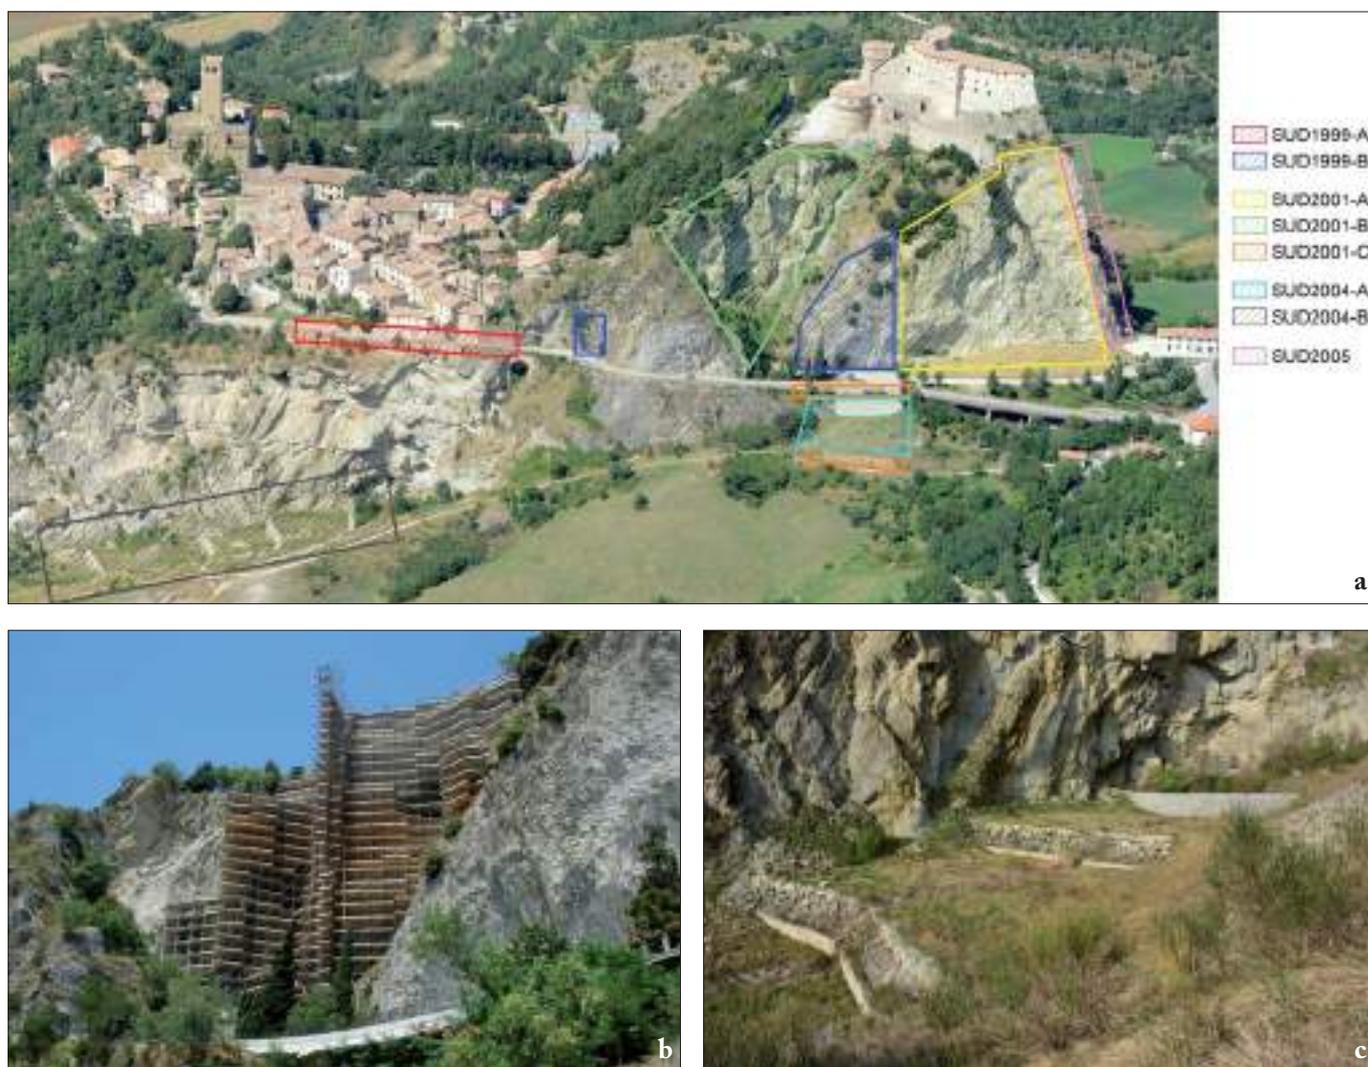
Figura 14. a) Quadro di sintesi degli interventi realizzati tra il 1999 e il 2005 lungo il versante sud della Rupe di San Leo. b) Uno degli interventi realizzati nella parete sud sotto la fortezza, avviati nel 2001 con impiego di estesi ponteggi. c) Gli interventi realizzati nel fosso Seripa alla fine degli anni 70 e nel 2004)

1999-2001. A partire dal 1999, si è provveduto a consolidare la zona sommitale della parete rocciosa in aggetto (intervento SUD1999-A in Fig. 14a) mediante micropali di cucitura, di lunghezza pari a 5 metri, armati con tubo di acciaio iniettati a gravità con malta di cemento. L'ammasso di roccia consolidata è stato poi ancorato alla zona retrostante mediante tiranti attivi lunghi 60 metri. A presidio delle fondazioni delle abitazioni civili adiacenti l'area di intervento è stato realizzato un cordolo su micropali lunghi 4 metri. Una soletta

A presidio del ciglio di valle dell'unica strada di accesso alla Città di San Leo è stato infine realizzato un cordolo tirantato su micropali (intervento SUD2001-C in *Fig. 14a*). I micropali sono disposti su tre file collegati in sommità da un cordolo in c.a. su cui si attestano tiranti a trefoli di ancoraggio al terreno retrostante.

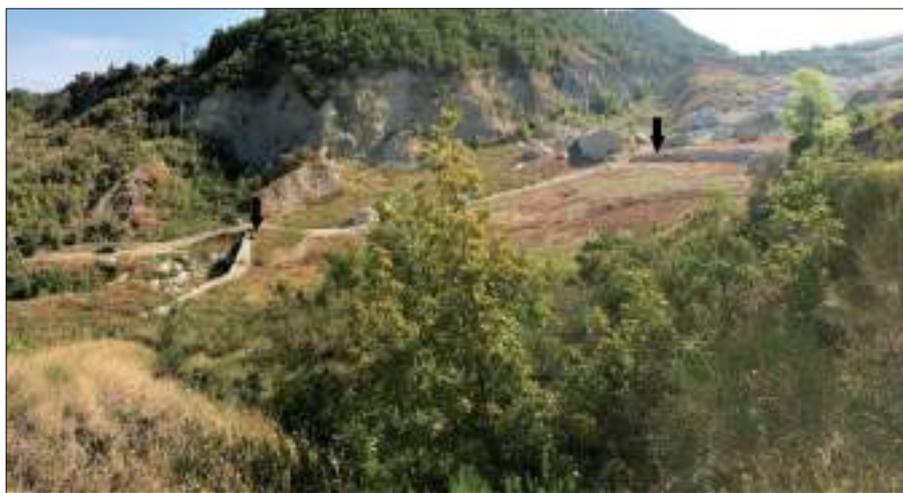
Figura 15. Foto panoramica delle due opere realizzate lungo l'asse vallivo del fosso Campone a seguito del crollo del 2014 per il contenimento della coltre detritica

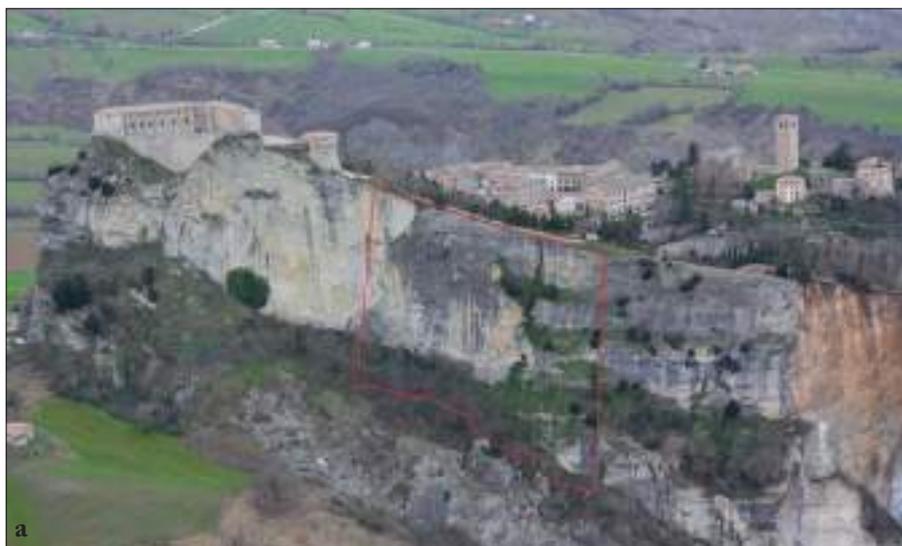
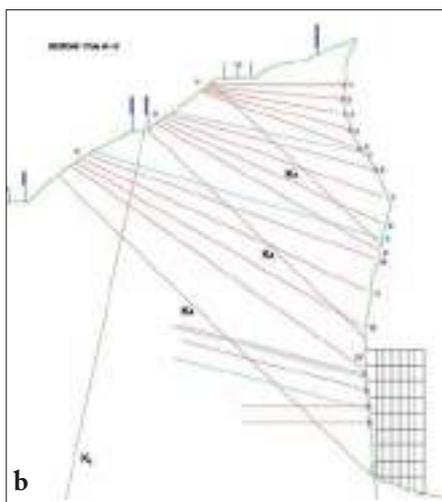
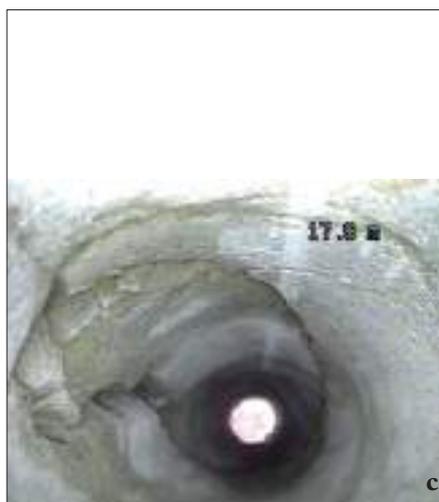
razioni dirette dalla parete verso l'interno dell'ammasso. Sono previste 60 stazioni di perforazione, ogni stazione comprende 4 perforazioni dove vanno inserite le barre di ancoraggio per complessivi 13.000 metri. A completamento dell'intervento di rinforzo, è stata prevista la realizzazione di fori drenanti profondi. In alcuni dei fori già eseguiti è stata realizzata la videoispezione per un controllo diffuso e sistematico dello stato di fratturazione e con un continuo aggiornamento del quadro fessurativo (Fig. 16c).

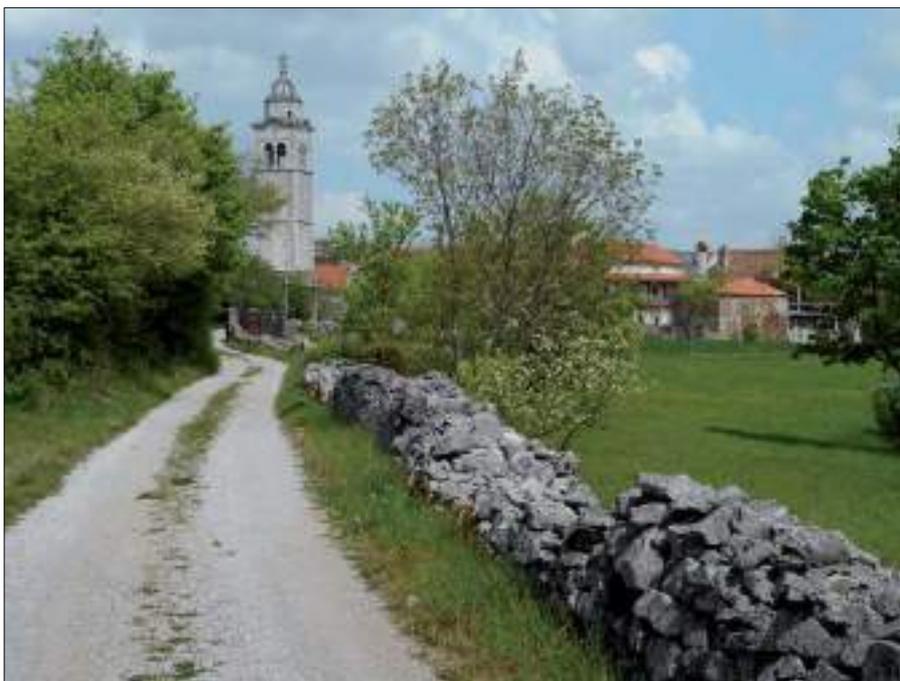
Figura 1. Carso sloveno, borgo carsico di Volji Grad; la carrareccia a fondo naturale che collega l'abitato con il territorio agricolo circostante viene delimitata con un muro a secco dalle proprietà attigue al paese (foto Carlo Nicotra)

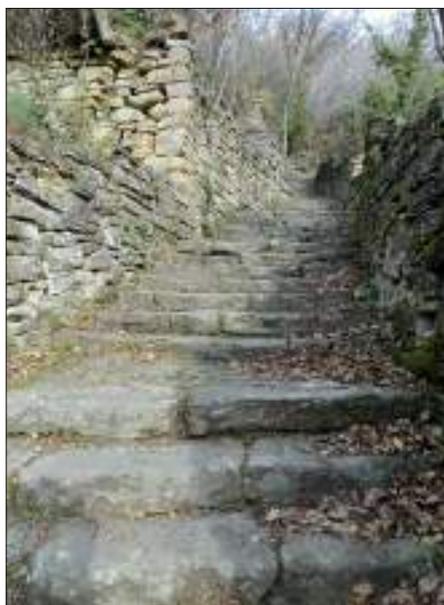
Figura 2. Costone carsico, paese di Prosecco; i terrazzamenti e le scalinate di collegamento tra la sommità del crinale e il tratto costiero presso Miramare, sono stati realizzati con la pietra arenaria locale posata a secco (foto Carlo Nicotra)

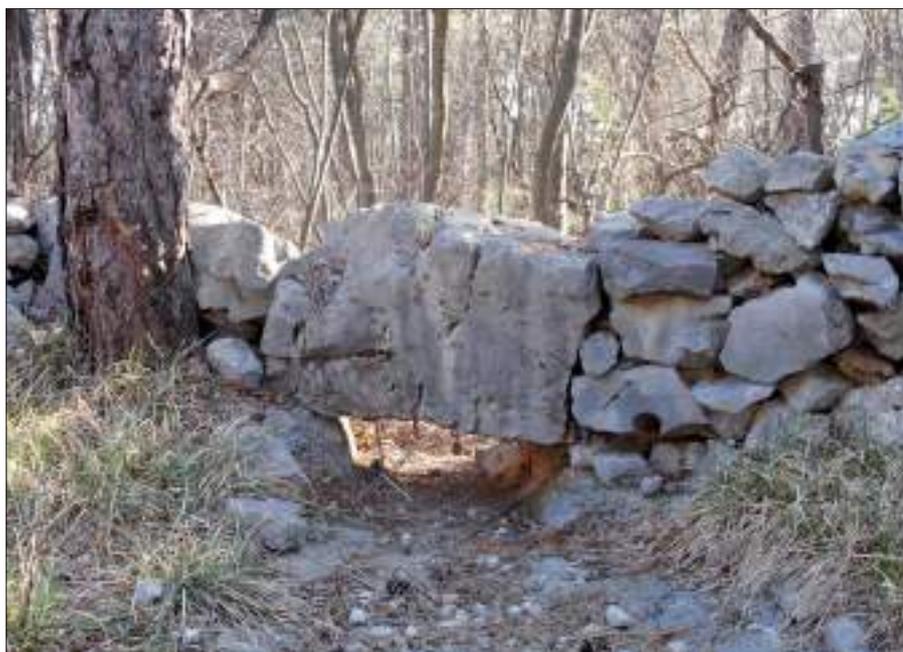
Figura 3. Carso di Monfalcone; varco di scarico delle acque meteoriche realizzato su un muretto di delimitazione in un'area rimboschita presso il monte Ermada (foto Carlo Nicotra)

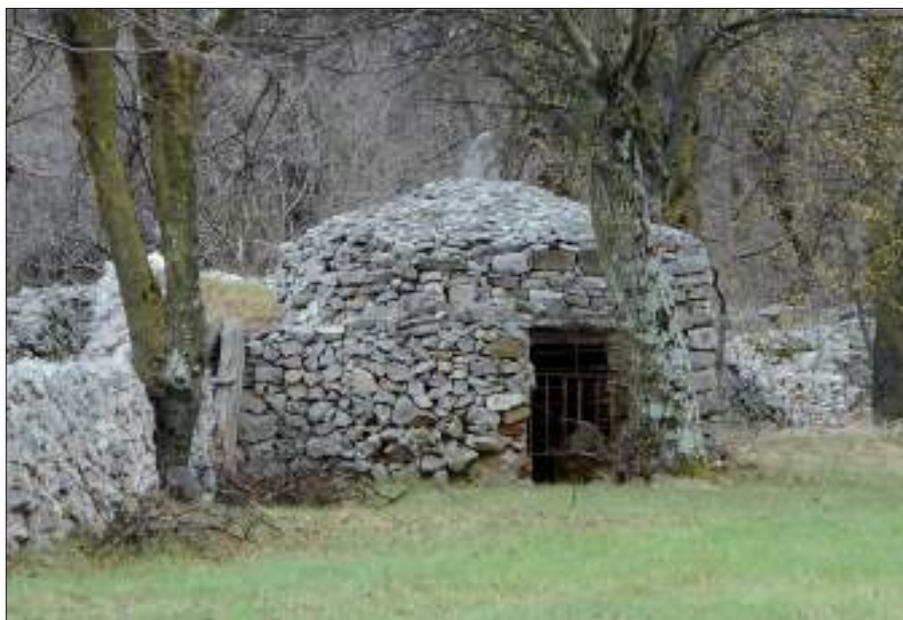
Figura 4. Carso triestino; casita realizzata in un fondo agricolo situato presso il paese di Trebiciano; la costruzione sfrutta l'elevato spessore del muro di delimitazione della proprietà (foto Carlo Nicotra)

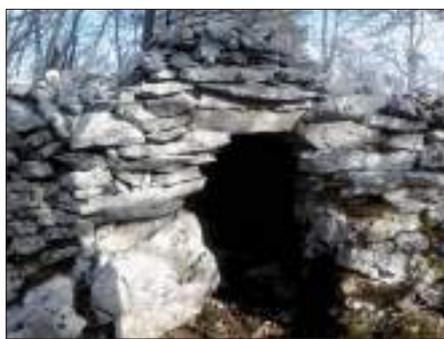
Figura 5. Carso sloveno; ricostruzione di una pastirka biska nel contesto del museo vivente del Carso realizzato lungo il vecchio collegamento viario tra Basovizza e Sežana (foto Daniela Durissini)

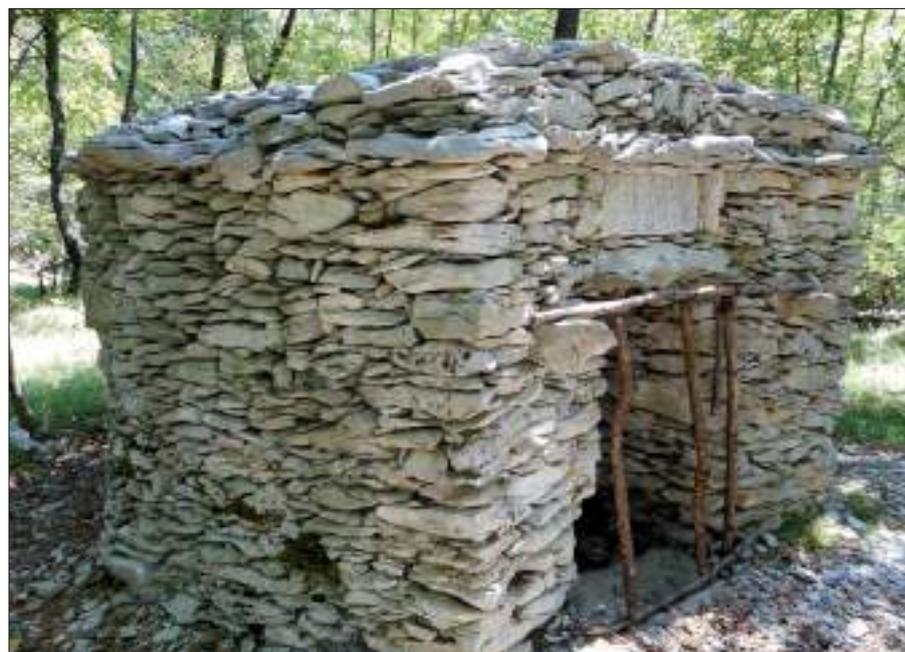
Figura 6. Carso triestino, esemplare di casita ricostruito all'interno dell'area di rimboscimento "Igouza" presso il paese di Basovizza (foto Carlo Nicotra)

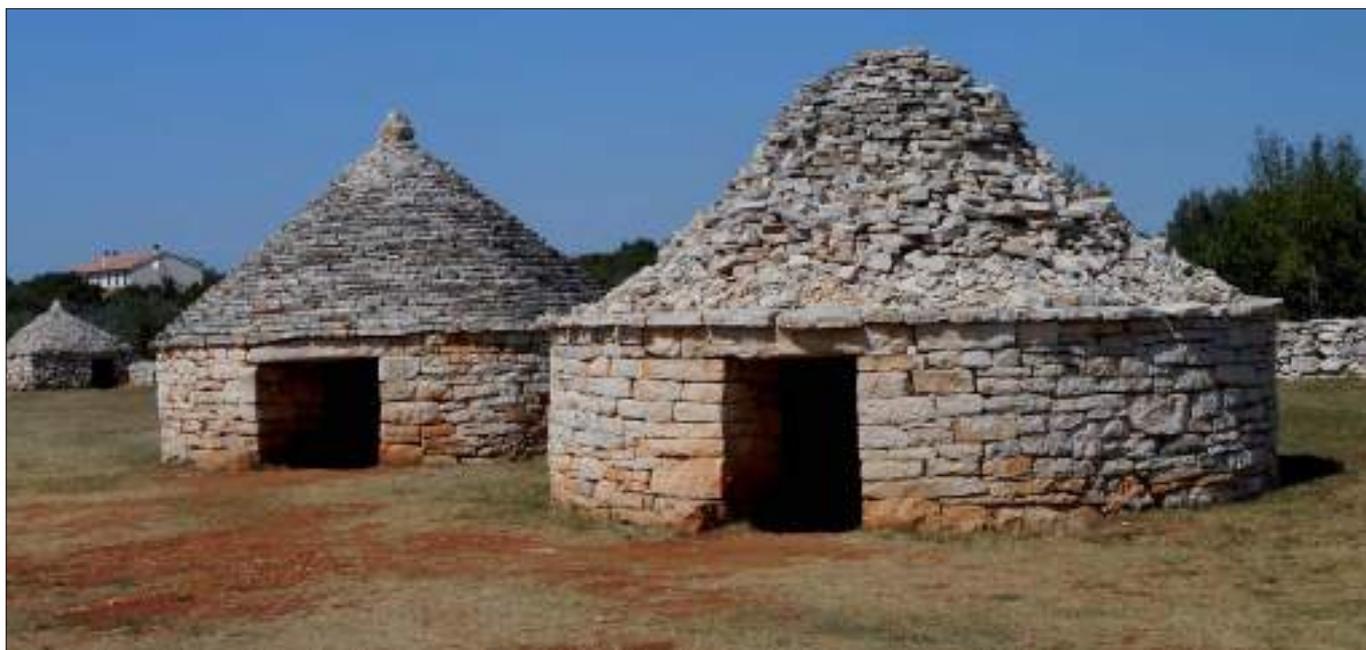
Figura 7. Istria, Dignano (Vodnjan); esemplari di casite (*kažuni*) realizzati a scopo didattico. I manufatti, ricostruiti all'interno del parco tematico sito in prossimità del centro abitato, illustrano tipologia e modalità costruttive di modelli ampiamente diffusi nella cultura e nel paesaggio nordpolesano (foto Carlo Nicotra)

del recinto, sia esso in pietra calcarea o arenaria, risulta abbastanza diffuso dato l'elevato spessore medio dei muretti di delimitazione. Nell'Istria meridionale, le divisioni confinarie sono solitamente realizzate con pietrame minuto raccolto nei cumuli (*groumasi*), mentre l'utilizzo delle pezzature migliori e più regolari, derivate dal dissodamento, vengono riservate alla costruzione dei ricoveri. Questi, nei casi più strutturati, a pianta circolare, presentano pareti in pietra a secco accuratamente squadrata di spessore prossimo al metro, un diametro interno generalmente compreso tra il metro e mezzo e i due metri e mezzo, una copertura conica (*coverto*, *klobuk*) con un'apertura protetta dalla pioggia da una lastra in pietra (*capèl*, *korona*) posta sulla sommità, ed un elemento litico verticale quale chiave di volta (*pigna*, *pimpignòl*, *pinčuk*); le aperture sono limitate all'ingresso isorientato, basso e architravato al quale si aggiungono solitamente piccole finestrelle (*spie špije*). Tracce di questi edifici, che contavano più di 3000 esemplari solamente nell'Istria meridionale dignanese, si trovano nei contesti agricoli di Valle (*Bale*), Fasana (*Fazana*) Corridico (*Kringa*), Gallesano (*Galizana*) ecc. (Battaglia 1926, Nice 1940, Lago 1994, Starec 2012) (Fig. 7).

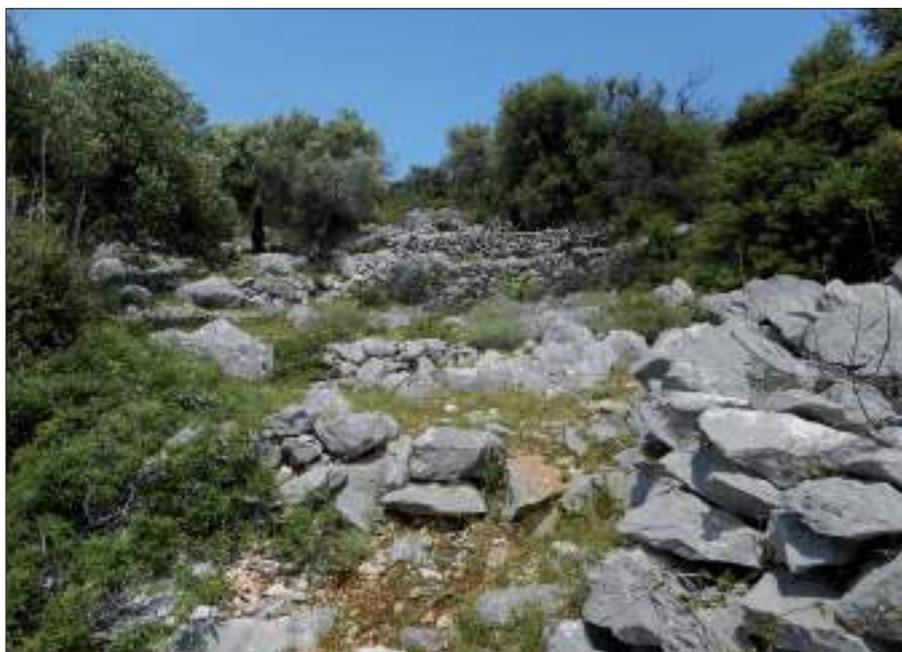
Figura 8. Dalmazia, isola di Pago; gli uliveti terrazzati presso il paese di Lun si sviluppano lungo il fianco del crinale, dalla sua sommità sino a raggiungere le scogliere della linea costiera (foto Carlo Nicotra)

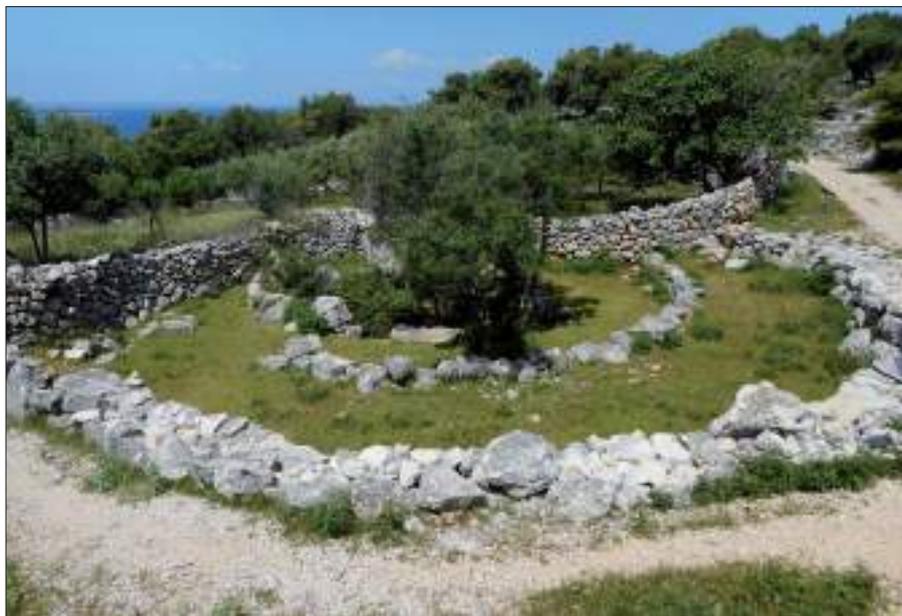
Figura 9. Dalmazia isola di Pago; la fonte perenne situata all'interno dell'area terrazzata degli uliveti di Lun viene delimitata dal contesto circostante da tre muri concentrici realizzati in pietra a secco (foto Carlo Nicotra)

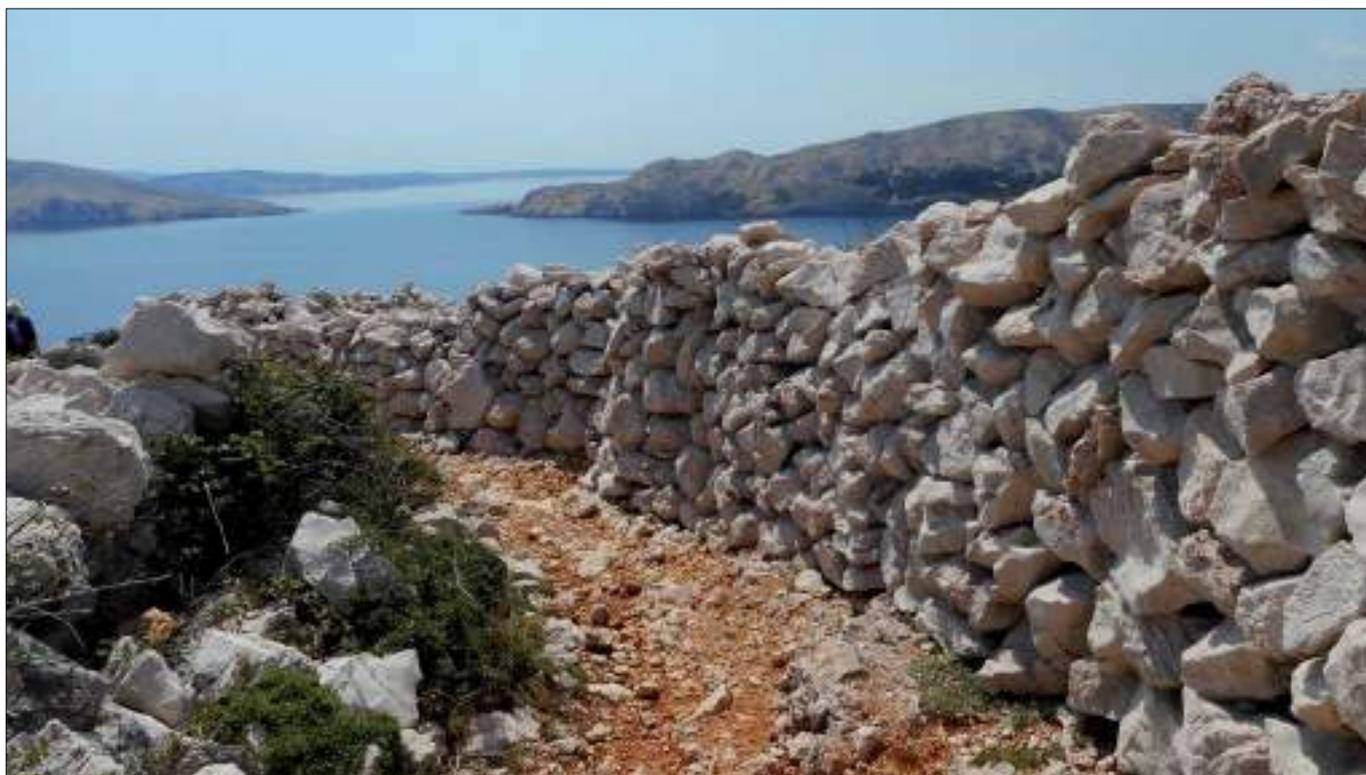
Figura 10. Dalmazia isola di Veglia; sentiero di collegamento protetto da muri situato tra il paese di Baska e le aree di pascolo dell'altipiano di Lubinin (foto Carlo Nicotra)

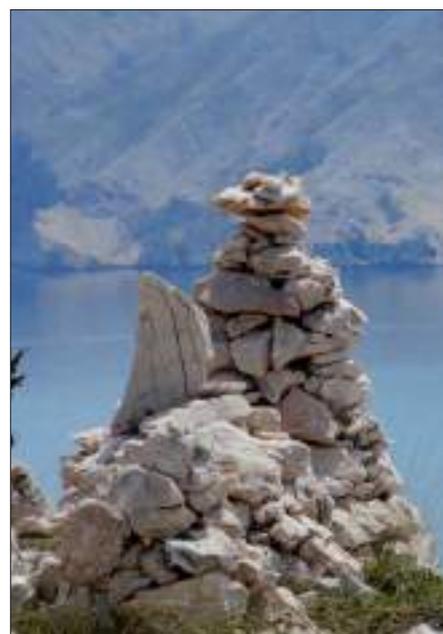
Figura 11. Dalmazia isola di Veglia; uno dei *segnavia* in pietra che marcano il percorso di collegamento tra il paese di Baska, i pascoli di Lubinin e l'area sudorientale dell'isola (foto Carlo Nicotra)

trovano a Ljubimer, all'interno dei paescoli comunitari di Baška, Jurandvor e Batomalj e sulle isole di Prvić e Dolin presso Arbe (Gnesda 2018) (Fig. 11).

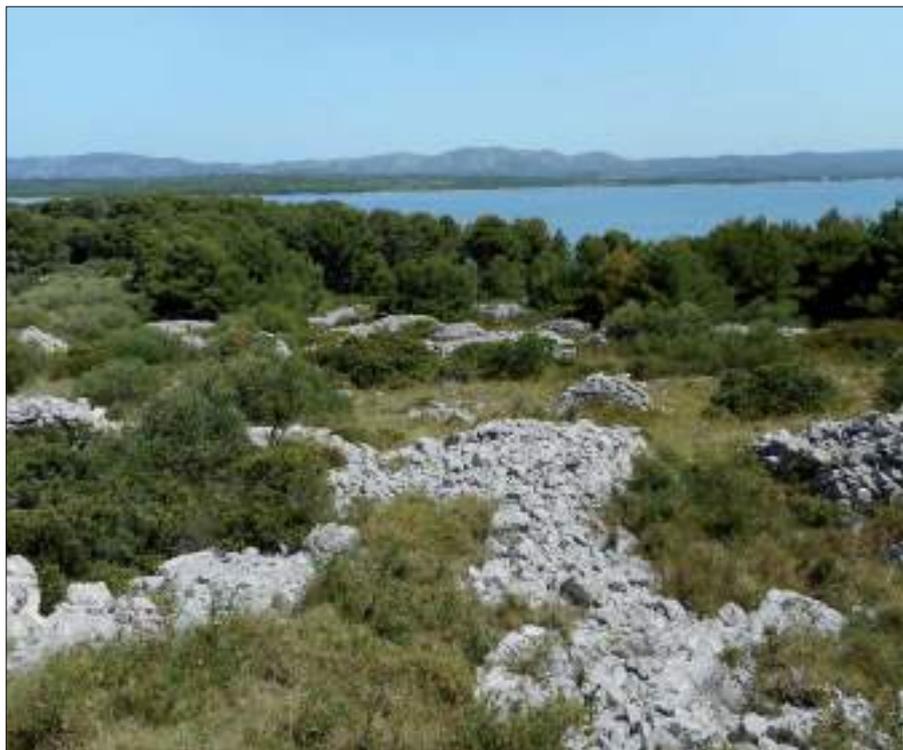
Figura 12. Dalmazia isola di Murter; nei pressi del paese si protende nel golfo una penisola alta 67 m. sul livello del mare; lungo i suoi fianchi rocciosi sono ancora visibili i resti del vallo della gradina illirica i cui resti furono in gran parte riutilizzati per l'insediamento dell'attiguo castrum romano di Colentum (foto Carlo Nicotra)
