Il crollo del versante nord della Rupe di San Leo del 27 febbraio 2014: studio e monitoraggio a un anno di distanza

di Claudio Corrado Lucente
funzionario geologo del Servizio Area Romagna
(ex Servizio tecnico di bacino Romagna)

Articolo pubblicato su:
Il Geologo dell'Emilia-Romagna
Anno XIV, Numero 52

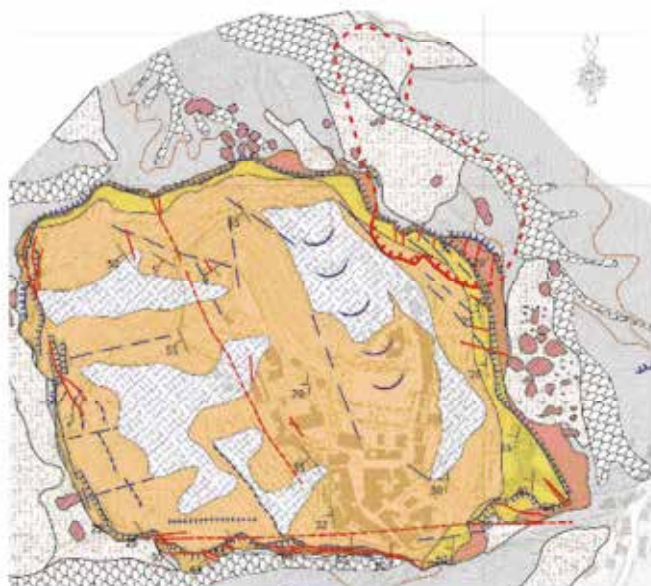
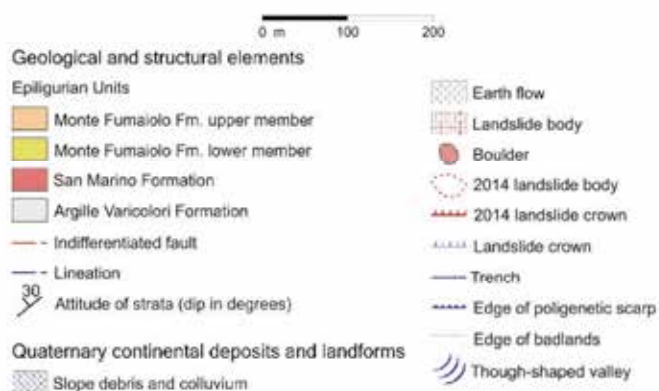
La rupe di San Leo è costituita da rocce appartenenti alle unità Epiliguri; si riconoscono due distinte formazioni geologiche: la F.ne di San Marino, prevalentemente calcarea, e la F.ne di Monte Fumaiolo, prevalentemente arenacea (Fig. 3).

Fig. 3 - Carta geologica - geomorfologica della rupe di San Leo (da Borgatti et al., 2015, modificata da Badioli, 2012).

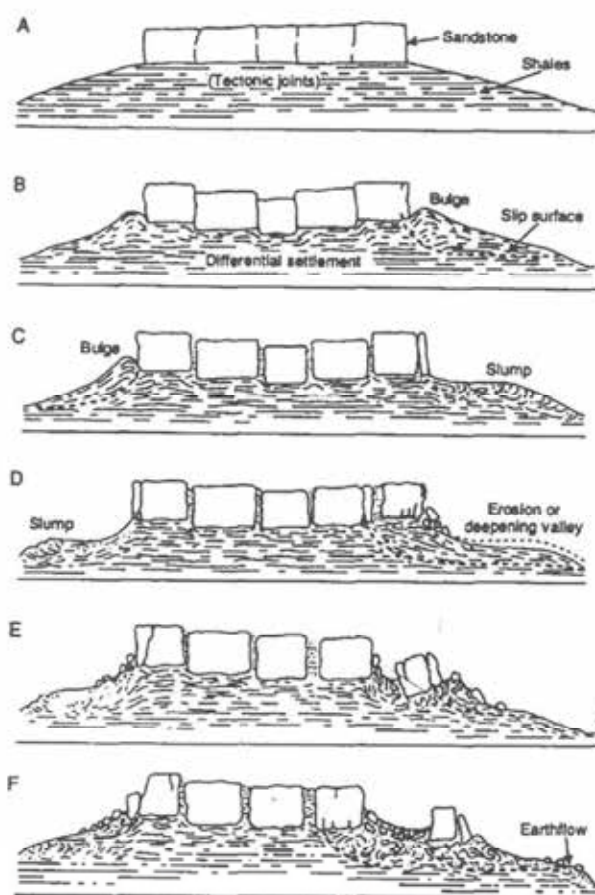
Tutta la rupe è intensamente fratturata presentando più sistemi di fratture che suddividono la placca in blocchi progressivamente ribassati verso i margini quale effetto di processi tettonici e gravitativi (fossili e recenti) subiti nel corso della sua storia geologica. Evidenze di vasti fenomeni franosi si riscontrano in modo esemplare lungo la parete est e la parete nord, lasciando intendere che i fenomeni gravitativi più intensi sono concentrati ai bordi della placca. La cinematica di queste frane non si esaurisce probabilmente nei soli fenomeni localizzati ai margini della placca dovuta all'incipiente fratturazione, ma potrebbe essere ricollegata a deformazioni gravitative profonde (Cancelli & Pellegrini, 1987, Caturani et al., 1991) dovute al carico litostatico gravante sui litotipi argillosi che rispondono a tali sollecitazioni con cedimenti differenziali, lungo le numerose fratture. I cedimenti sono accompagnati da lenti ma costanti rifluimenti delle argille verso le zone esterne meno sollecitate, determinando così rigonfiamenti alla base della rupe (Fig. 4).

Fig. 4 - Modello evolutivo di deformazione gravitativa profonda che ben si adatta al caso della placca rocciosa rigida di San Leo che galleggia sul substrato argilloso plastico. (Da Cancelli & Pellegrini, 1987).

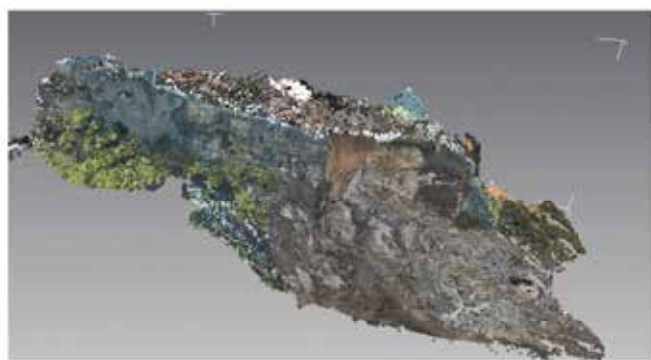
Fig. 9 - Modello tridimensionale da rilievo laser scanner raffigurante la parete nord, sede del crollo, e la parete est della rupe di San Leo (vista da nord-est, confronta con Fig. 5).

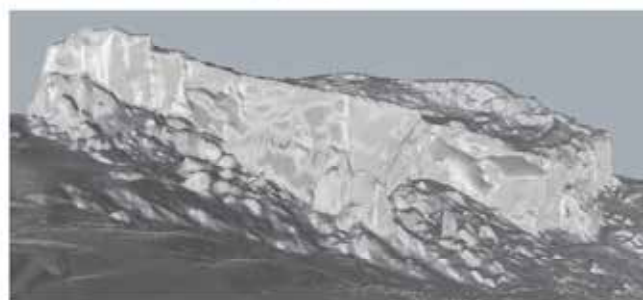
Fig. 11 - Modello tridimensionale da rilievo con drone di tutta la rupe di San Leo (vista da nord-est).

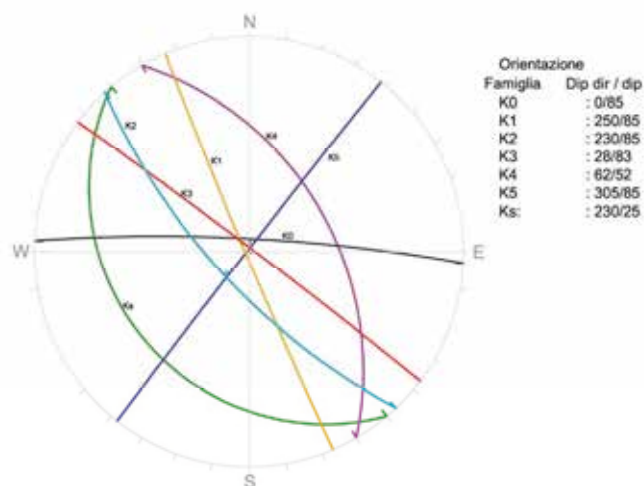
In breve, la famiglia K1 individua le strutture tettoniche per faglia diretta con alto angolo di inclinazione. La famiglia K2 individua le fratture associate al sistema di faglie principale di San Leo, sempre ad alto angolo di inclinazione. La famiglia K3 individua fratture disposte a circa 70° rispetto alla famiglia K1 e sempre ad alto angolo di inclinazione. Tale famiglia, che ha generato la nicchia di crollo attuale, mostra due fratture ben distinte, denominate K3.1 e K3.2, aperte anche diversi centimetri e probabilmente parecchio in profondità, analogamente alla frattura che ha generato la nicchia di crollo dell'evento del febbraio 2014. La famiglia K4 è circa parallela alla famiglia K1, ma mostra un'inclinazione variabile tra i 30 e i 60 gradi. Sono stati raccolti complessivamente 86 dati di giacitura delle diverse discontinuità. Tali dati sono stati elaborati con un apposito software denominato DIPS (Rocscience, Toronto), fornendo classici stereogrammi dei poli e dei piani nel reticolo di Wulff (Fig. 15).

Fig. 15 - Ciclografiche delle famiglie delle fratture individuate e loro giacitura media.

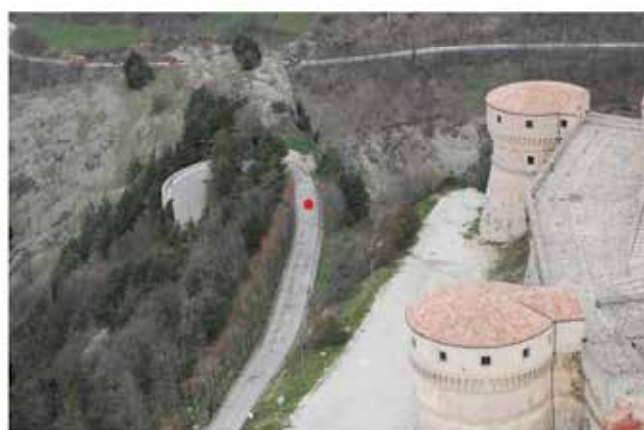
Lungo la strada di accesso alla fortezza, nella zona del tornante, risultata dopo i primi rilievi piuttosto delicata in termini di sicurezza, è stato eseguito un sondaggio profondo per una verifica diretta delle fratture dell'ammasso roccioso ad integrazione del rilievo di terreno (sulla sommità della rupe e in parete) (Fig. 19). L'indagine è stata completata con un rilievo video e acustico all'interno del foro.

Fig. 19 - Ubicazione del sondaggio profondo nella zona del tornante lungo la via di accesso alla fortezza.

Nel corso della perforazione sono state intercettate una serie di fratture alcune delle quali piuttosto significative riferibili alla famiglia K4 (facilmente riconoscibili per assetto contrario alla stratificazione): si tratta di fratture aperte anche se con lembi scabri e incastrati, generalmente sono accompagnate da una fascia di ossidazione (Fig. 20). Alla profondità di 84,80 m è stata individuata una faglia (frattura con evidenze di movimento reciproco fra i lembi), facilmente riconoscibile per le strutture presenti sulla superficie dei due lembi: il lembo superiore presenta ciottoli levigati mentre il lembo inferiore risulta striato (Fig. 21). Dall'orientamento della frattura sembra che tale faglia si sia sviluppata lungo una preesistente superficie di strato. Dalla carota non è possibile determinare la vergenza dello spostamento né tantomeno stabilire se trattasi di una faglia diretta o inversa. Il confronto tra la sezione geomeccanica ottenuta utilizzando i dati del rilievo di terreno e l'aggiornamento eseguito dopo le risultanze della prova in situ (Fig. 22) testimonia l'importanza del sondaggio profondo nella determinazione dello stato fessurativo dell'ammasso roccioso. Molte delle fratture presenti sono probabilmente mascherate in superficie a causa della vegetazione e dei manufatti antropici (es. strada).

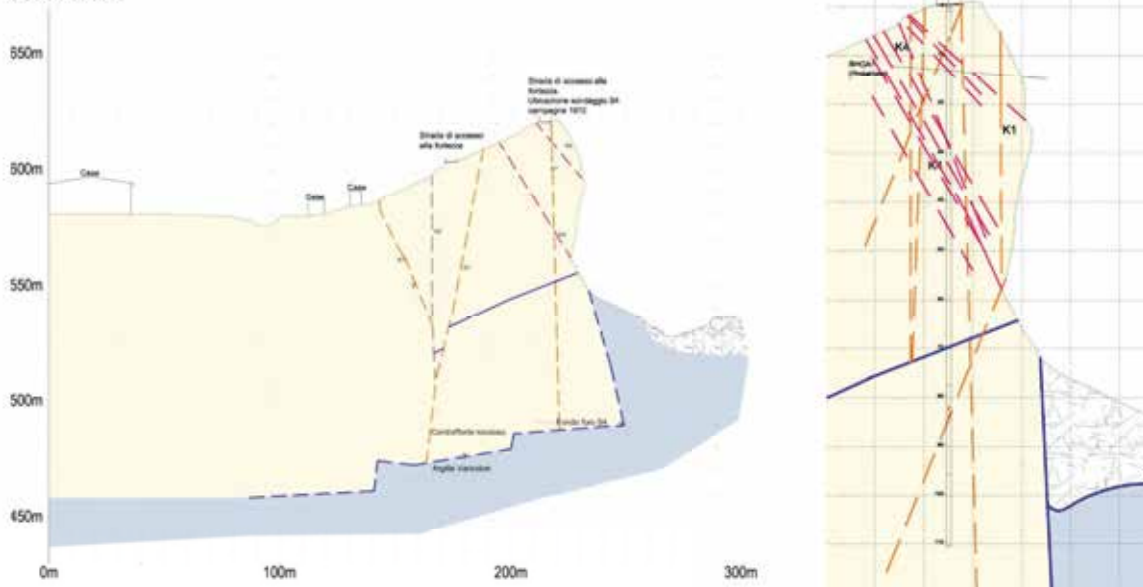
SEZIONE V17

Fig. 22 - A sinistra la sezione (uno spaccato dell'ammasso roccioso) dopo i rilievi di terreno ma prima dell'esecuzione del sondaggio; a destra, dopo il sondaggio.

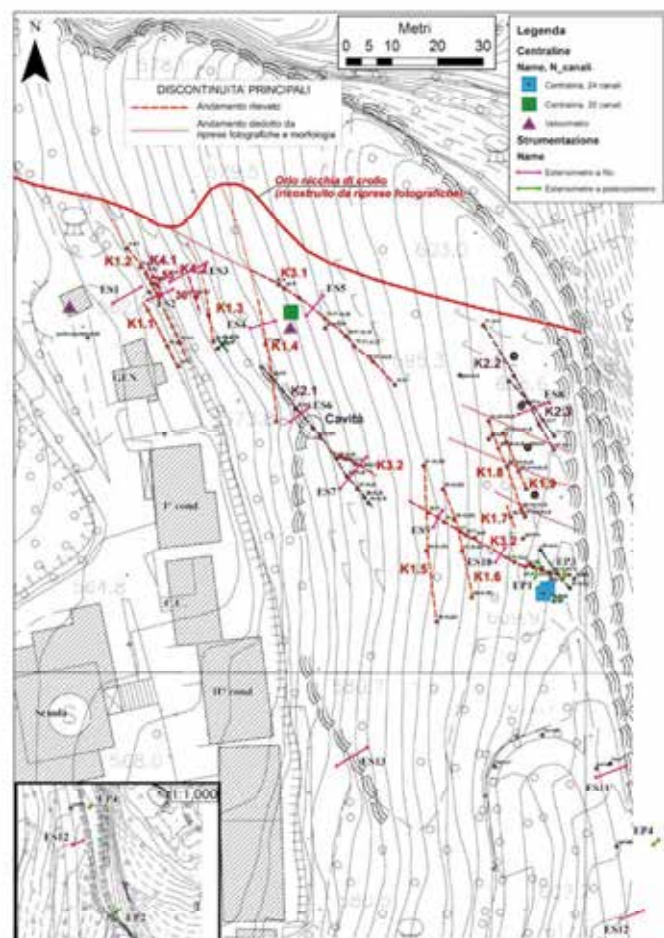
Fig. 23 - Planimetria della zona del crollo con ubicazione della strumentazione del monitoraggio di fase 1.

- estensimetri a filo ES11 e ES12 - estensimetri a barra EP1, EP2, EP3 ed EP4 - estensimetri multibase in nei fori B01 e B02, relativamente alla zona del tornante (zona B2, vedi paragrafo "Scenari di rischio", vedi planimetria di Fig. 23);
- estensimetri a filo ES1, ES2, ES3, ES4, ES6, ES7, ES9, ES10 - estensimetri a barra EP1 ed EP3, relativamente alla zona che comprende la scuola, il condominio 2 e la caserma dei carabinieri (zona C, vedi paragrafo "Scenari di rischio", vedi planimetria di Fig. 23).

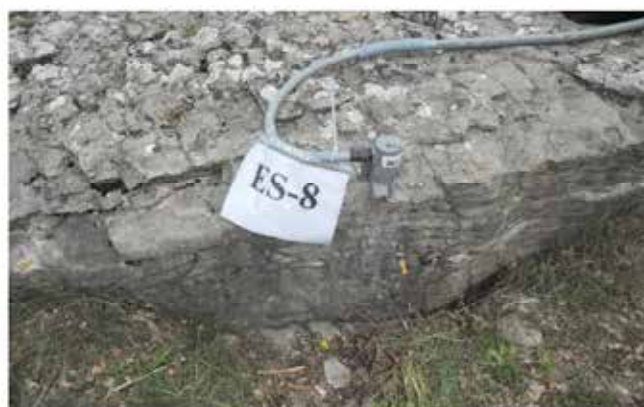
Fig. 24 - Estensimetro a filo. L'estensimetro a filo misura l'apertura della frattura attraverso un filo in acciaio in tensione. L'affidabilità è discreta, relativamente ingombrante come strumento necessita, per la presenza di fili, di un'adeguata protezione

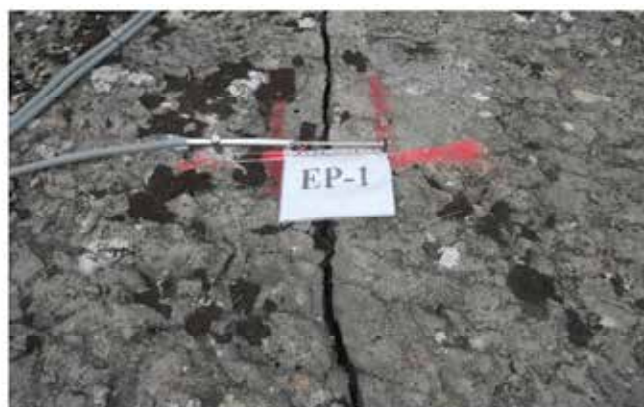
Fig. 25 - Estensimetro a barra. L'estensimetro a barra misura l'apertura della frattura con una precisione minore o uguale a 0,5 mm. È più affidabile e preciso dell'estensimetro a filo.

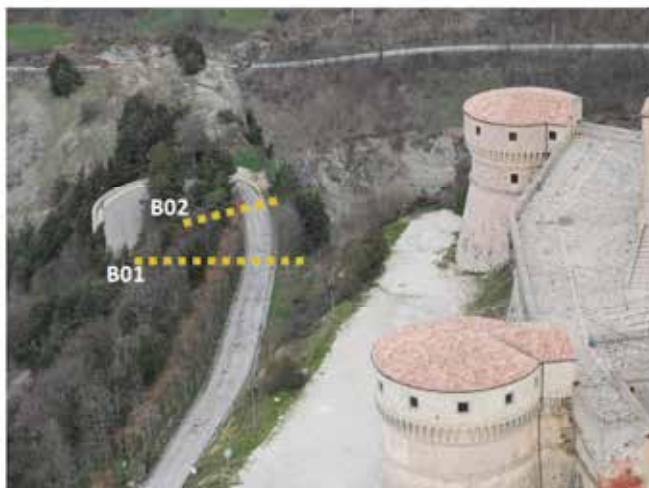
Fig. 27 - Traccia dei sondaggi sub-orizzontali attrezzati con estensimetri multibase in foro nella zona del tornante della strada di accesso alla fortezza.

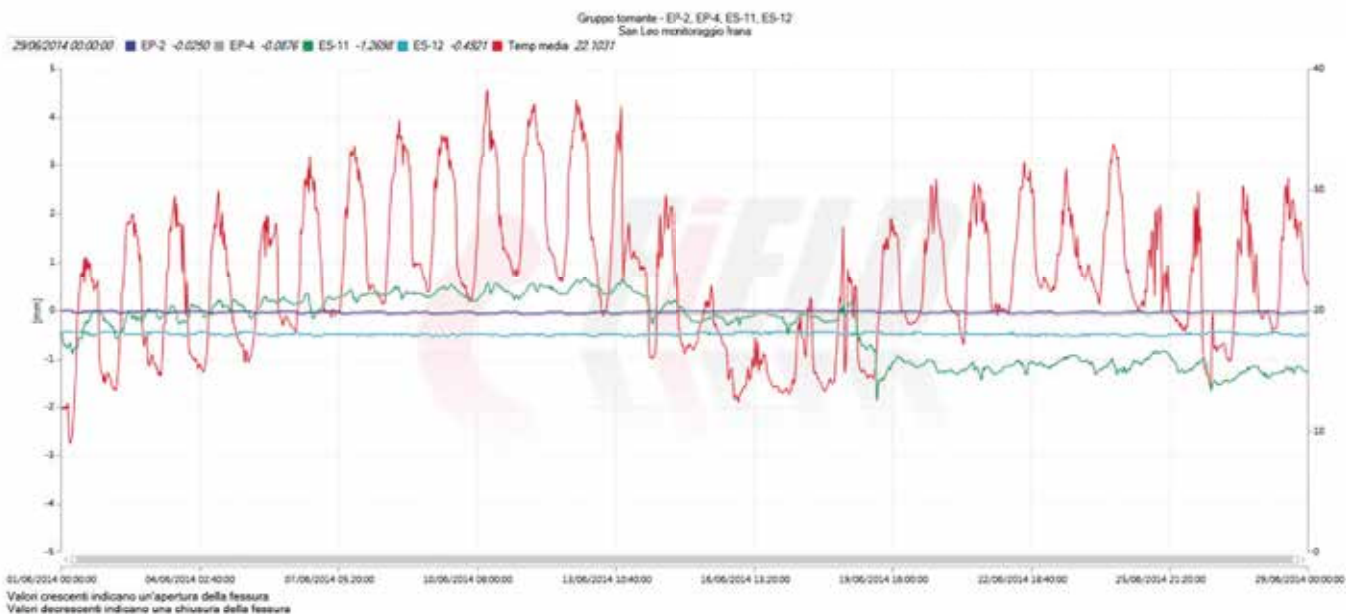
Fig. 31 - Andamento dei valori degli strumenti a presidio delle tornante della strada di accesso alla fortezza. I dati si riferiscono al mese di giugno 2014.

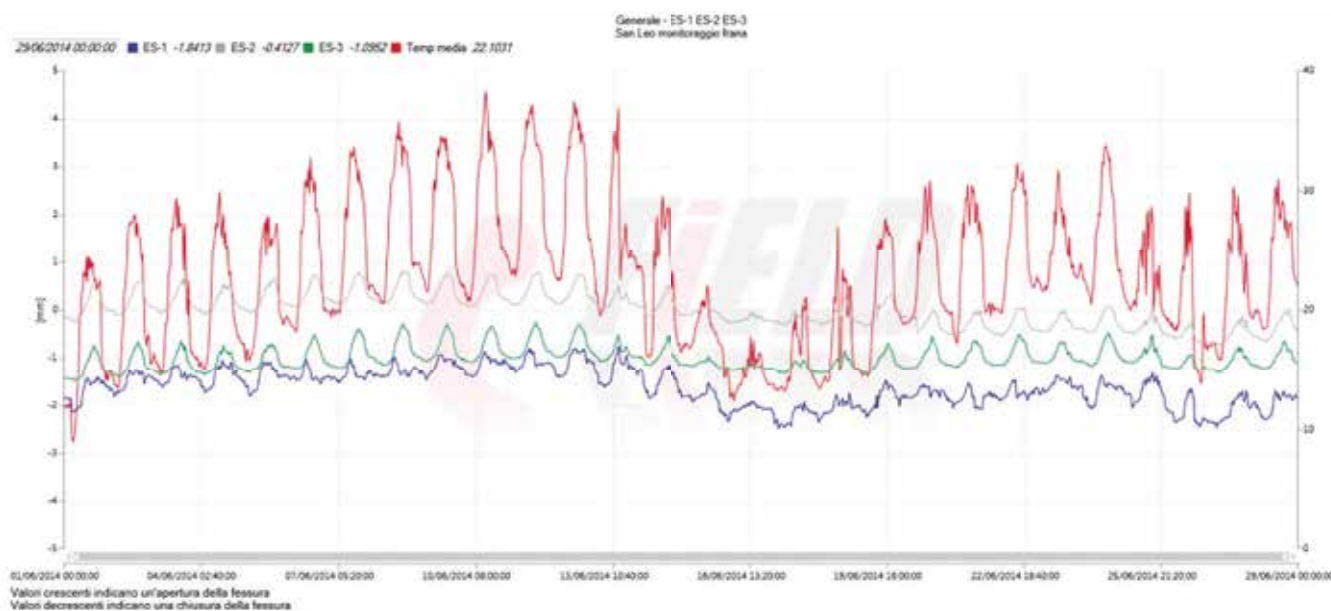
Fig. 32 - Andamento dei valori degli strumenti a presidio delle abitazioni private, Scuola e Caserma dei Carabinieri. I dati si riferiscono al mese di giugno 2014.

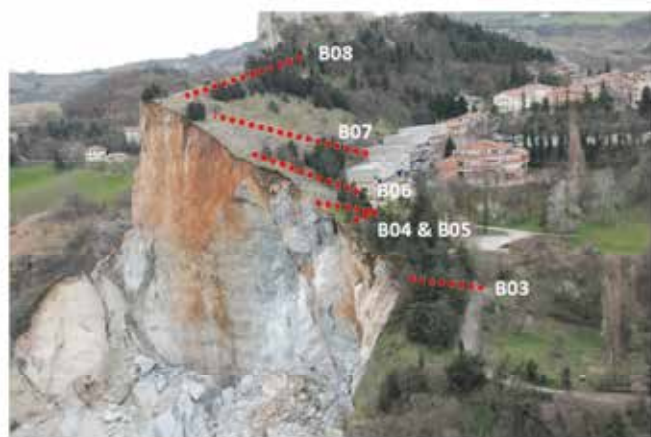
Il monitoraggio di fase 2, come già sottolineato, nasce con lo scopo di controllare i movimenti lungo le fratture in profondità, mediante la posa di estensimetri multibase in foro. L'area d'installazione si sviluppa attorno al ciglio del crollo (coronamento della frana) con le perforazioni orientate dall'interno verso l'esterno con lo scopo di intercettare le principali fratture individuate in superficie (Fig. 33).

to importanti indicazioni sullo stato fessurativo dell'ammasso roccioso nella fascia attorno al coronamento della frana, sia attraverso l'analisi delle carote che attraverso la video-ispezione (Fig. 34). In ciascun foro sono state identificate diverse fratture importanti non rilevate ovviamente attraverso il rilievo di campagna; in alcuni casi si tratta di fratture aperte con marcata ossidazione quale indice di circolazione idrica in profondità. Sono in corso le valutazioni geomeccaniche sui nuovi dati ottenuti attraverso i carotaggi.

Fig. 33 - Traccia dei fori attrezzati con gli estensimetri multibase per il monitoraggio delle fratture profonde.

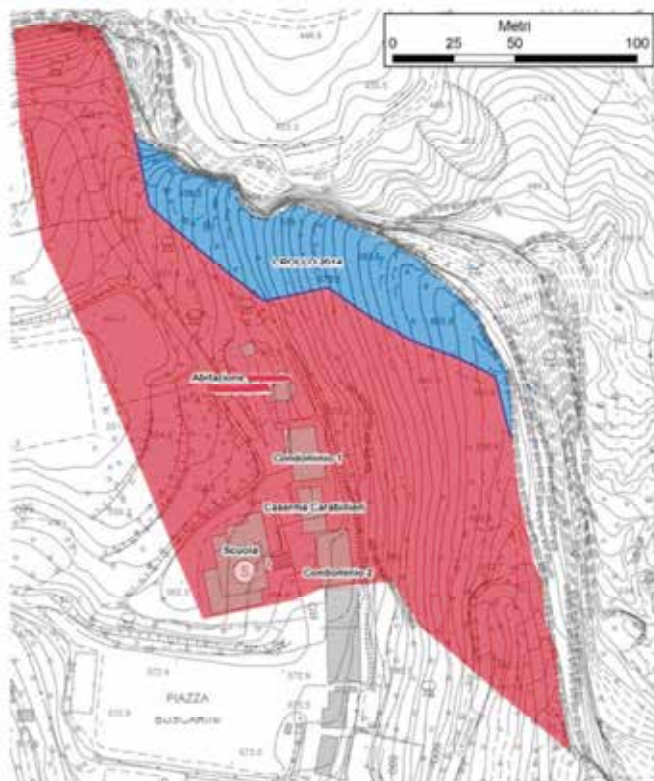
Dopo il crollo è stato necessario definire un primo scenario di rischio, "scenario di rischio 1", ritenendo plausibile una riattivazione del dissesto: è stato perciò valutato in via cautelativa il potenziale interessamento di un'ampia area attorno al crollo, comprendente 5 edifici: abitazione privata, condomini 1 e 2, Caserma dei Carabinieri e la scuola materna - elementare (area rossa nella Fig. 37). Ovviamente, è stata considerata a rischio anche l'area ai piedi della parete che comprende tutto l'accumulo di frana.

Fig. 37 - Primo scenario di rischio ("scenario di rischio 1", 28 febbraio 2014) con l'individuazione di un'ampia area a rischio evacuata (area rossa).

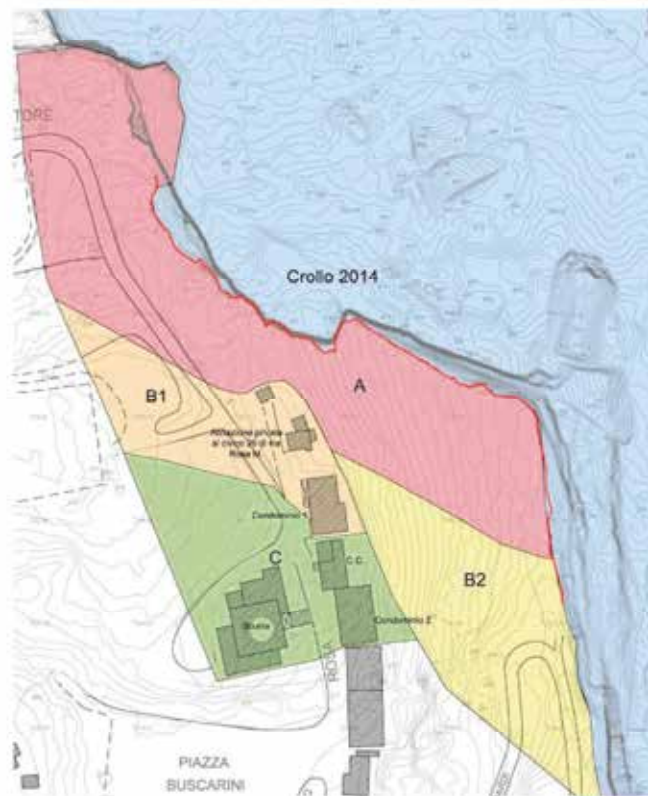
Con il nuovo scenario, denominato "scenario di rischio 2", l'area attorno al crollo è stata suddivisa in 4 zone: zona A, B1, B2 e C (Fig. 38).

Zona C. La caserma dei carabinieri, il condominio 2 e la scuola sono apparse collocate in una fascia a minore rischio, esterna alle aree di potenziale coinvolgimento per evoluzione del dissesto. È stato ritenuto, pertanto, possibile rimuovere il vincolo di inagibilità alle seguenti condizioni: attivazione del monitoraggio di fase 1 e definizione del Piano di emergenza di Protezione Civile correlato.

Zona B2. Gli studi condotti hanno evidenziato che la zona del tornante della strada di accesso alla fortezza non rientra fra le aree di coinvolgimento del crollo del febbraio 2014, né si rilevano risentimenti visibili/tangibili riconducibili al crollo. Tuttavia, i primi rilievi in parete hanno evidenziato un'intrinseca situazione di rischio legata alla prossimità della strada al ciglio di scarpata e alla presenza di fratture significative. Relativamente alla riapertura della strada, è stato ritenuto quindi indispensabile portare a compimento un approfondimento delle indagini (geognostica profonda) ed estendere anche a questo settore il monitoraggio di fase 2 (controllo delle fratture profonde).

Fig. 38 - "Scenario di rischio 2" (22 aprile 2014) con l'individuazione di 4 aree a diverso rischio limitando l'interdizione definitiva alla sola fascia A (rossa) intorno al ciglio della parete di crollo.
