Servizio Area Romagna
Responsabile Mauro Vannoni

La Rupe di San Leo: interventi per la mitigazione del rischio idrogeologico

a cura di Claudio Corrado Lucente

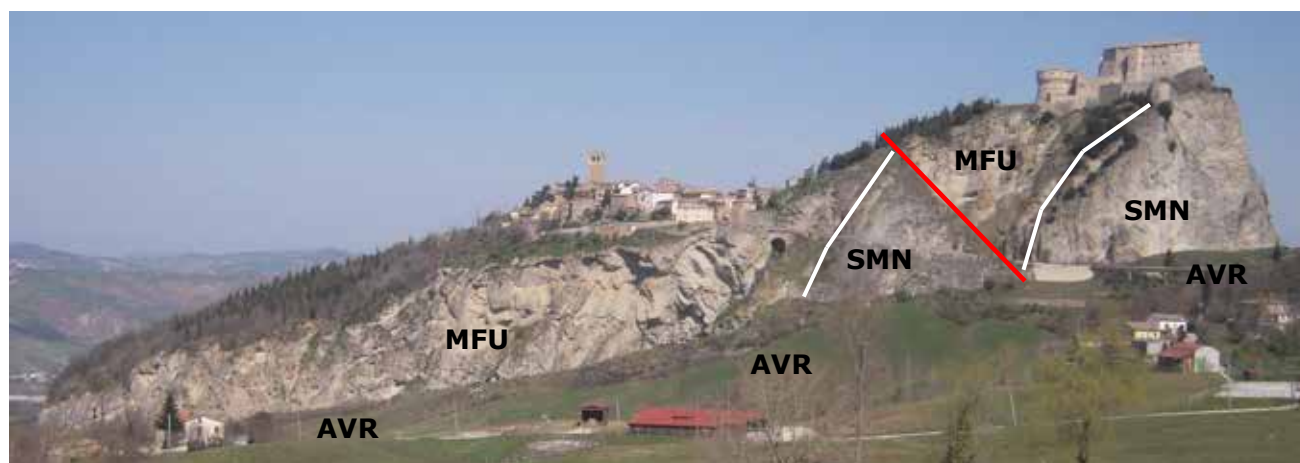
Fig. 4 - Panoramica lato sud della rupe di San Leo, in cui si apprezza il passaggio stratigrafico (contatto, linea bianca) tra la F. ne di San Marino (SMN) e La F. ne del Monte Fumaiolo (MFU). In rosso una faglia trascorrente che sposta il contatto tra le due formazioni. I prati sono dati dai terreni appartenenti alle Argille varicolori (AVR).

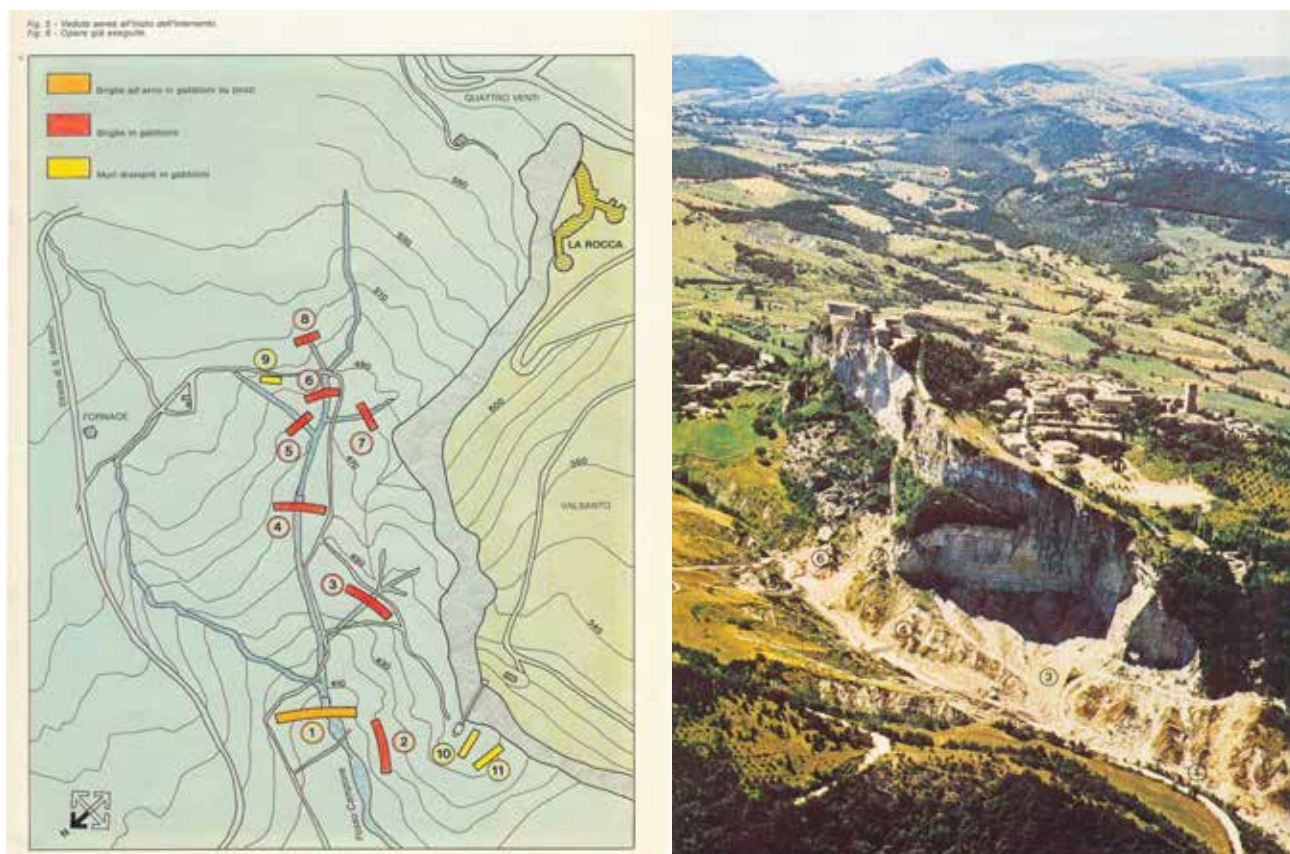
Lungo il versante nord della rupe di San Leo, il fosso Campone è stato oggetto di un importante intervento di sistemazione tra il 1978 e il 1988 volto alla mitigazione degli effetti (destabilizzazione delle argille e sottoescavazioni alla base della rupe) e all'eliminazione delle cause del dissesto (erosione e degradazione delle argille ad opera dell'acqua, pendenze elevate) mediante la realizzazione di una serie di grandi briglie in gabbioni, drenaggi profondi e rimodellamenti morfologici. Le briglie più importanti ubicate in corrispondenza degli spessori maggiori della coltre alterata sono state dotate di fondazioni profonde; è questo il caso della grande briglia contrassegnata con il numero 1 in Fig. 10. Nel corso degli anni tali opere hanno svolto la funzione di mitigare il dissesto, se non altro regimando le acque e rallentando i processi erosivi, tuttavia l'area del fosso Campone ha continuato e continua ad essere caratterizzata sistematicamente da riattivazioni di colamenti e scivolamenti gravitativi con successivi crolli (vedi eventi 2006 e 2014).

Fig. 10 - Ubicazione delle principali opere eseguite nel corso degli interventi di difesa del suolo, tra il 1978 e il 1988. (Da Maccaferri, 1990?).

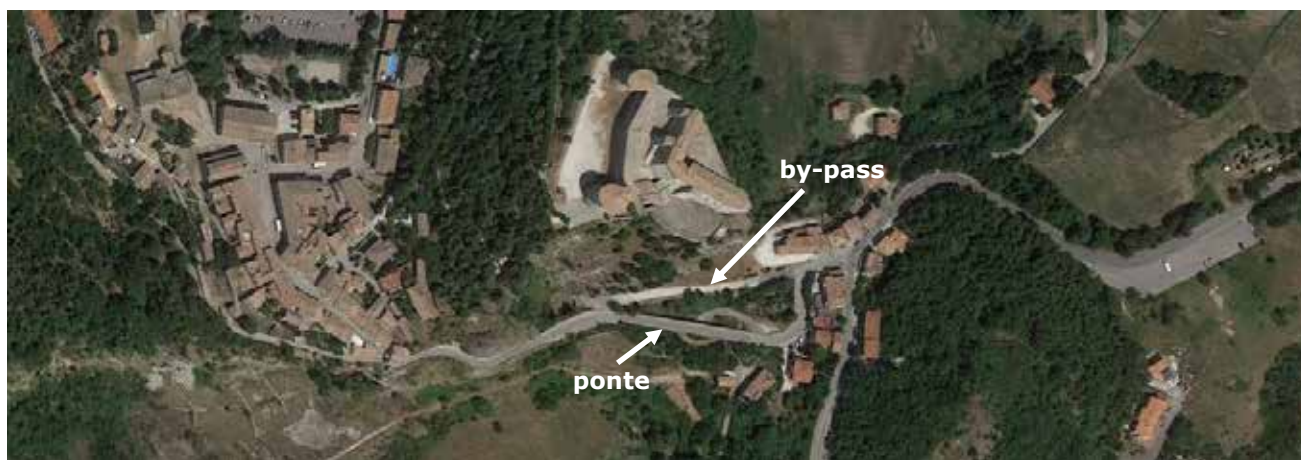
Fig. 12 – Ubicazione del by-pass e del ponte per l'accesso alla città di San Leo.

Il primo intervento realizzato dal Servizio Area Romagna è stato un lavoro di pronto intervento per il ripristino della viabilità lungo la via di accesso in fregio alla parete rocciosa, in alternativa al ponte in caso di necessità e/o emergenze (Fig. 12 e 13).

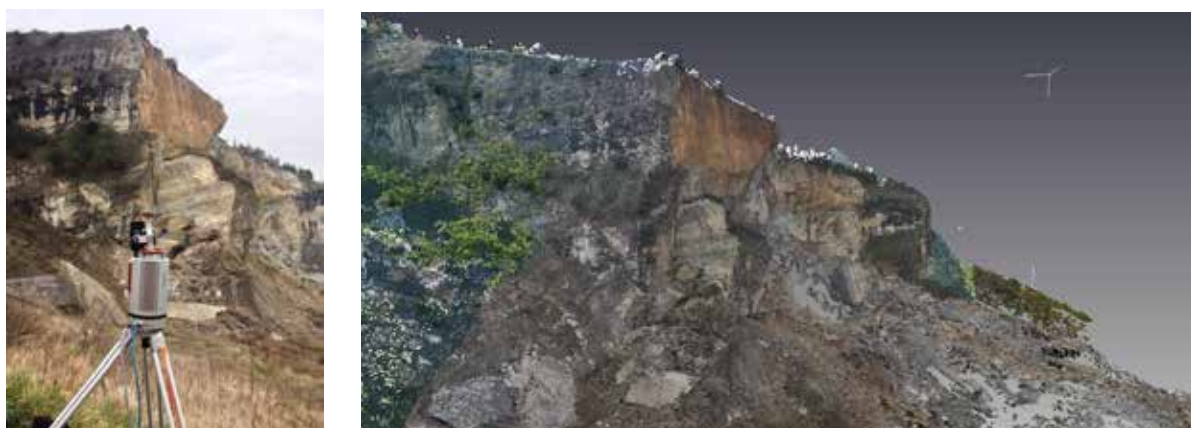
Fig. 16 – Il laser scanner impiegato per il rilievo del fronte di crollo con relativa immagine tridimensionale per la determinazione della nuova geometria della parete.

Assessorato Sicurezza Territoriale, Difesa del Suolo e della Costa, Protezione Civile, il Servizio Area Romagna (ex Servizio Tecnico di Bacino Romagna) ha avviati i lavori di somma. Nel corso dello studio sono stati eseguiti rilievi con il laser scanner da terra (Fig. 16), rilievi con il drone (Fig. 17) e rilievi geomeccanici sulla sommità della rupe e in parete funzionali alla determinazione delle caratteristiche del dissesto, dell'area di influenza e della nuova morfologia dei luoghi e alle verifiche di stabilità dell'ammasso roccioso lungo il fronte di crollo e nelle aree limitrofe. Inoltre è stato avviato un primo sistema di monitoraggio (di fase 1) per il controllo in superficie delle principali fratture (Fig.18). Si è trattato di uno studio multidisciplinare attraverso l'impiego di diverse tecniche di rilievo e di indagine che hanno fornito un buon livello di conoscenza del crollo, risultato indispensabile per le scelte intraprese al fine di garantire la pubblica sicurezza.

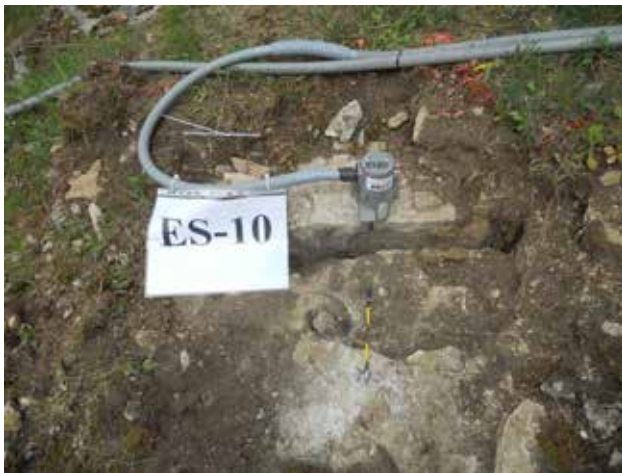
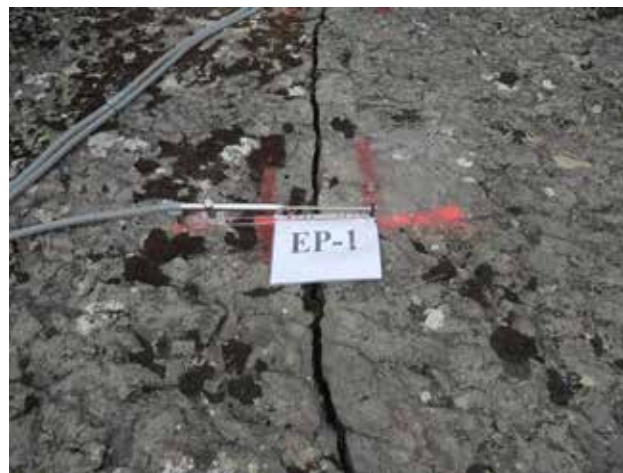
Fig. 18 – Sensori per il controllo delle fratture: estensimetro a filo (foto a sinistra), estensimetro a barra (foto a destra)

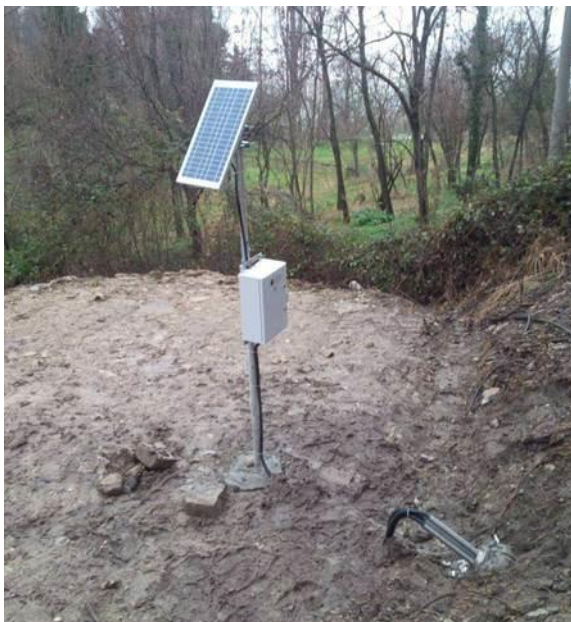
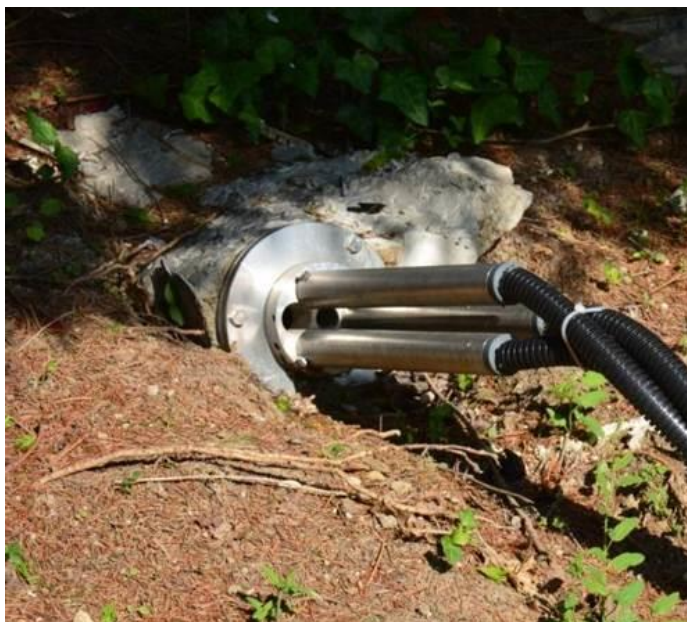
Fig. 19 – Centralina di acquisizione e trasmissione dati in remoto con relativi sensori multibase in foro. A destra, dettaglio della testa di estensimetro multibase (a 3 basi).

Con un successivo finanziamento sono stati avviati ulteriori interventi sulla rupe di San Leo, finalizzati all'installazione e gestione del "monitoraggio di fase 2" consistente nella fornitura e posa di estensimetri multibase in foro (Fig. 19) per il controllo delle fratture all'interno dell'ammasso roccioso in profondità, nell'area prossima al ciglio del crollo.
